7 OFDI ガイド Rotablator

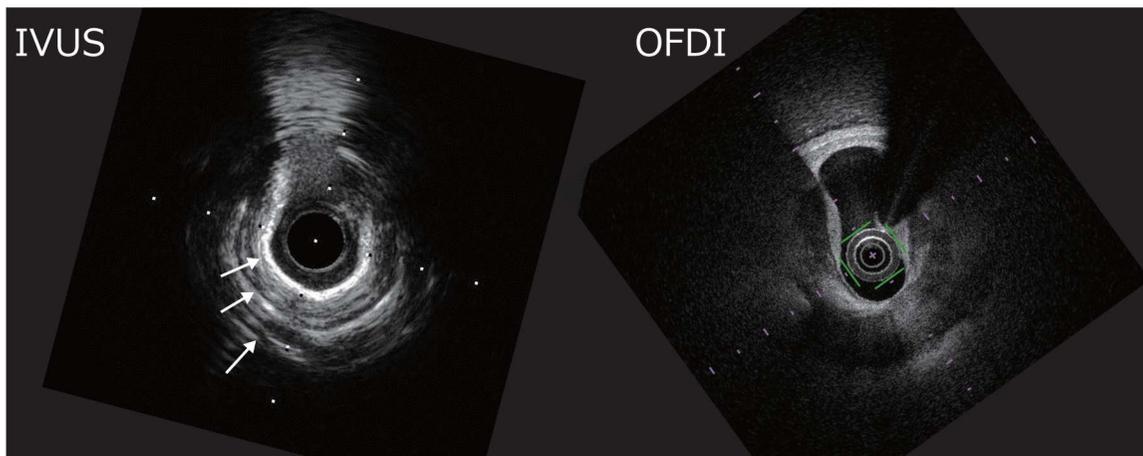
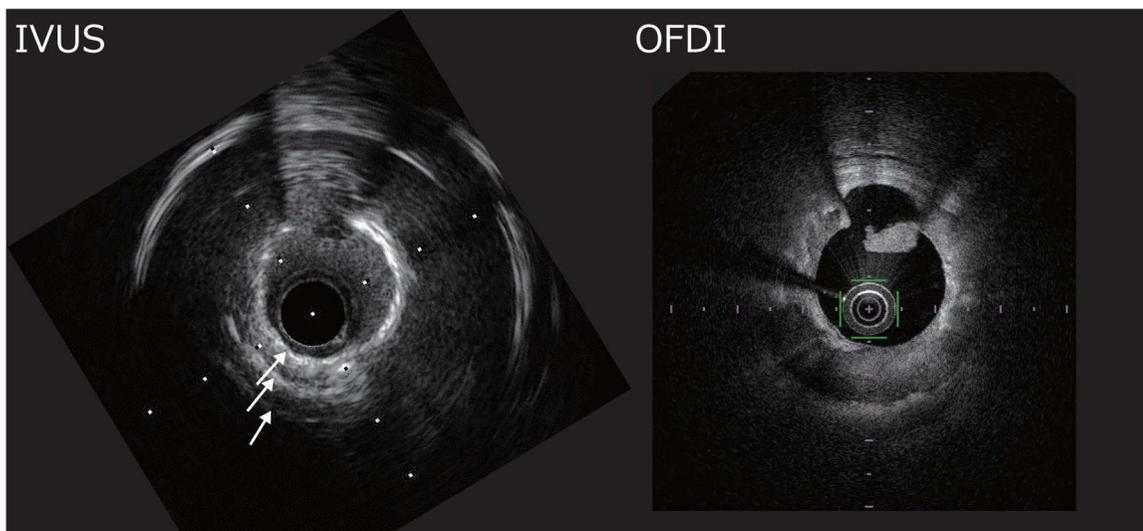
図 1 Rotablator 2.0 mm ablation 後の同一部位の IVUS (左) と OFDI (右)

IVUS による Reverberation 画像と同一部位の OFDI 画像を並べて示す。

上段は Rotablator 前，下段は Rotablator 後である。右下の OFDI 画像からは、まだ Burr サイズを大きくできると感じられる。

Reverberation が 6 時から 9 時方向に見られる。

石灰化プラークがはっきりと認識できる。

Rotablator の切削効果は造影や IVUS で判定することが難しく、例えば 1.5 mm Burr での ablation 後に IVUS で確認しても、切削効果を実感することは極めて困難であった。Ablation 後にステント植え込みを行い良好な結果が得られたとしても、本当に Rotablator の modification 効果があったのだろうか、高圧拡張したのが良かったのだろうか、とその結果に至ったポイントを判断することができなかった。石灰化病変の IVUS では音響陰影により全体像が把握できず、石灰化部位がスムーズに削れると、IVUS では Reverberation という一定間隔で広がる高エコー影が見られるが実際には分かりにくく、OFDI と並べて初めて「なるほど」と理解できる (図 1)。OFDI では石灰化プラークの厚みと位置が見えることや、ワイヤーがプラークに接していれば Burr 通過時に削れることが予測でき、Burr サイズの選択にも役立つことが分かってきた。

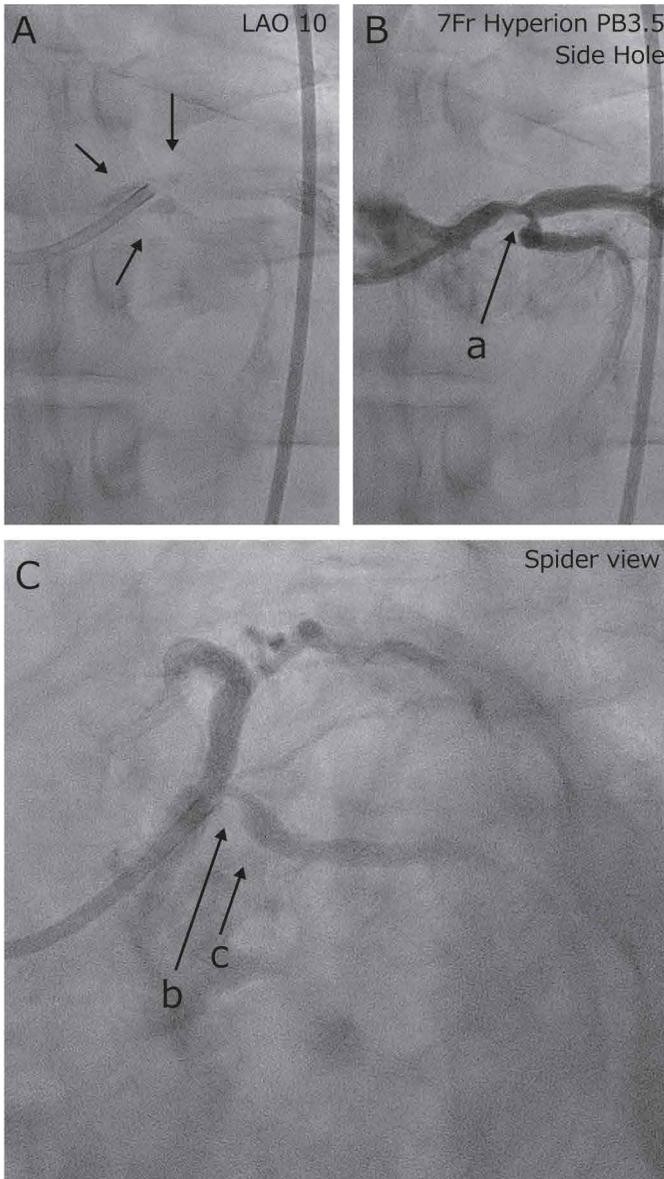
図 2-1

a ~ c : OFDI 像

a : 12 時方向に LAD を回転させてあり、3 時方向が心筋側、9 時方向が心外膜側にあたる。

A ~ C : アンギオ像

透視で LMT と LCX 小弯側に目測 1.5 mm の石灰化を認める。

b : 山状に内腔に突出する石灰化があり、同部位に OFDI のカテーテルが接している。

c : OFDI カテーテルは 8 時方向の心外膜側を通過している。

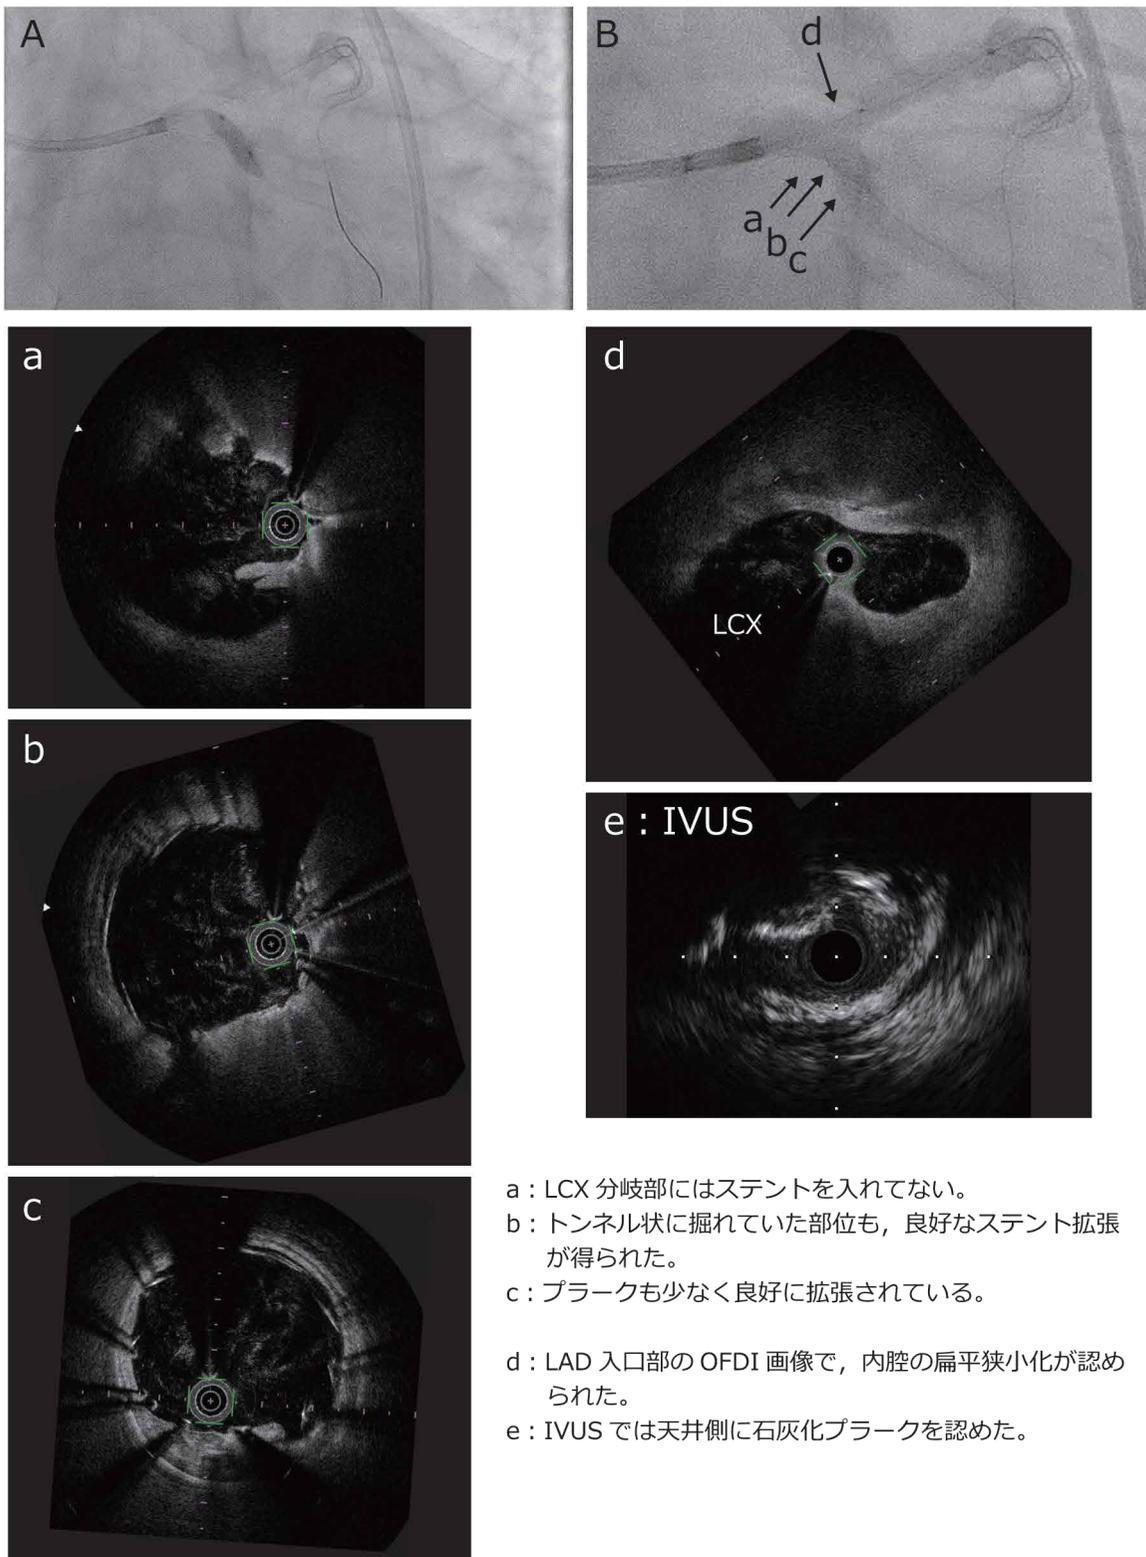
図 2-6

A : NC バルーン 4.0×10 mm を 20 気圧で追加拡張

B : 造影では追加拡張後に LAD 入口部に狭窄が出現した。OFDI 画像 (a ~ c) はこれまでと同一断面画像である。

- a : LCX 分岐部にはステントを入れてない。
- b : トンネル状に掘れていた部位も、良好なステント拡張が得られた。
- c : プラークも少なく良好に拡張されている。
- d : LAD 入口部の OFDI 画像で、内腔の扁平狭小化が認められた。
- e : IVUS では天井側に石灰化プラークを認めた。

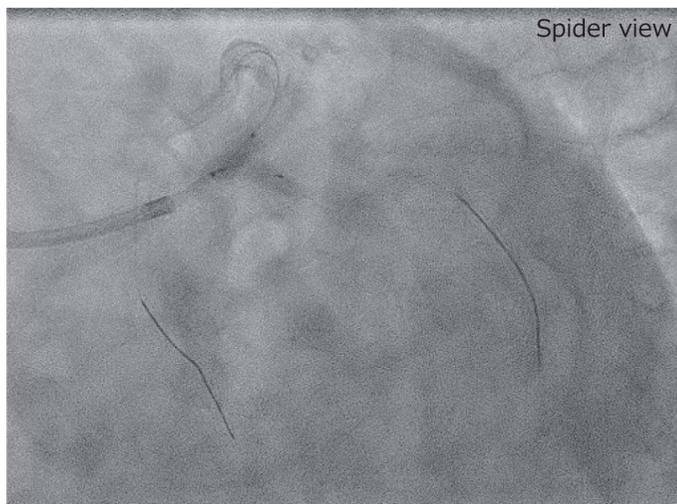
図 2-7

LAD 入口部の追加治療が必要と判断し、LMT から LAD の入口部に 3.5×18 mm Nobori を追加することとした。ステントの位置決め。

Nobori 植え込み後の 4.0×10 mm の NC バルーンで 20 気圧まで拡張。

ストラットを抜き直し、LAD 3.5×8 mm, LCX 4.0×10 mm kissing 拡張を 4 気圧で行った。

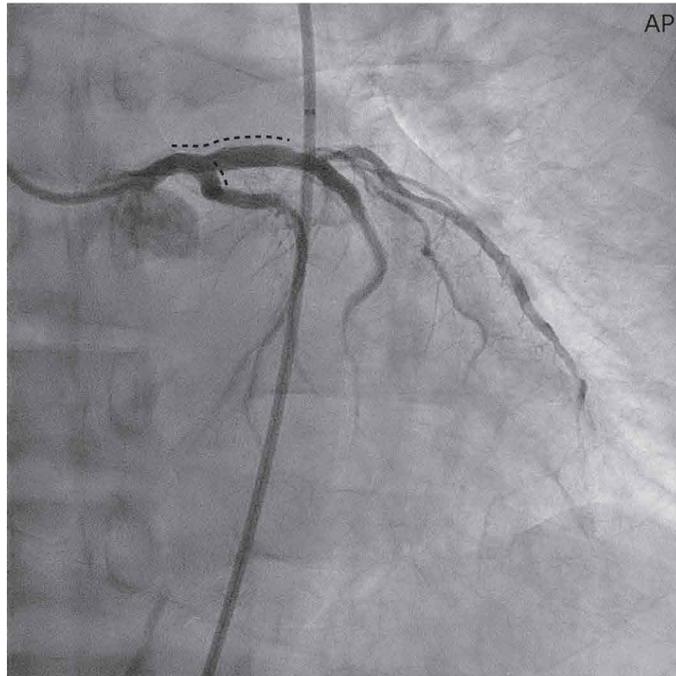
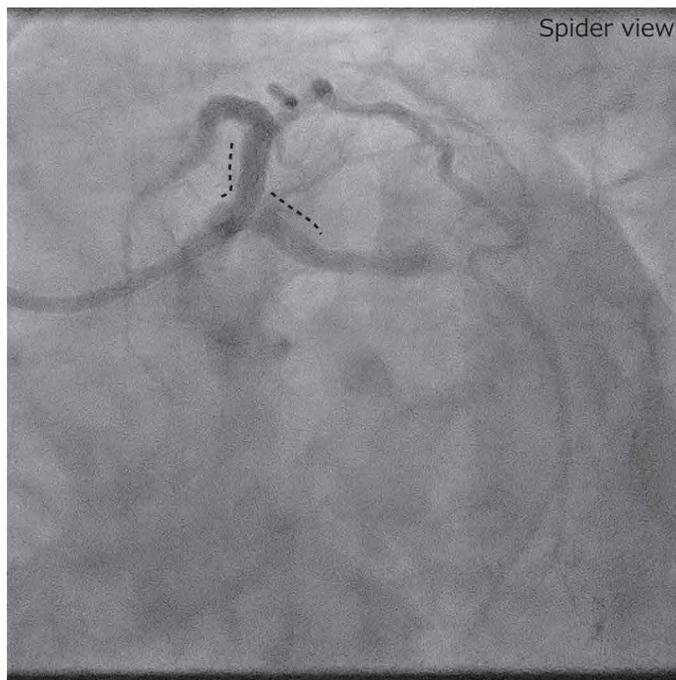
図 2-8

Tステント後の最終造影ではLMTからLAD, LCXへも良好な造影が得られている。

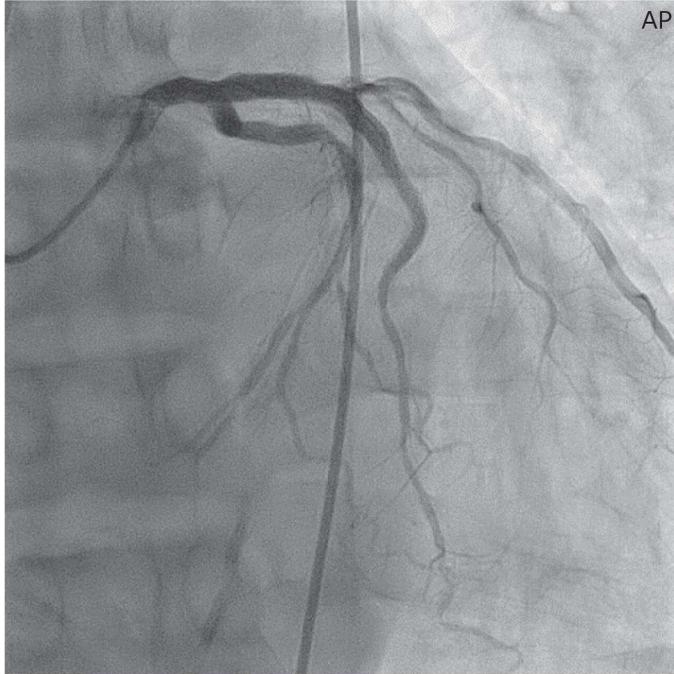
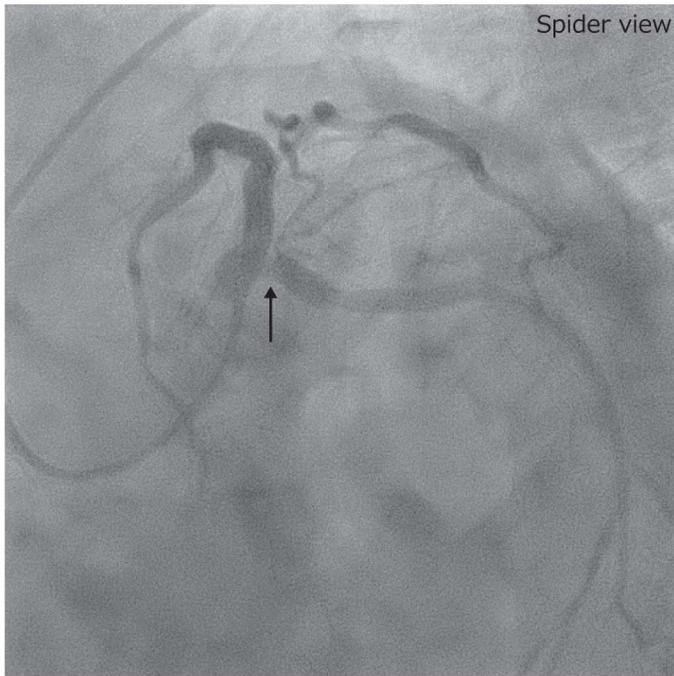
図 2-9

5 カ月後，透析中に血圧低下が生じたため，フォローアップ造影を行った。治療直後とほぼ同様であり，LCX の入口部のステントのかかっている部位はすりガラス状に見える（矢印）。Pressure Wire での評価は，LAD FFR 0.89，LCX FFR 1.0 であり，経過良好と判断した。

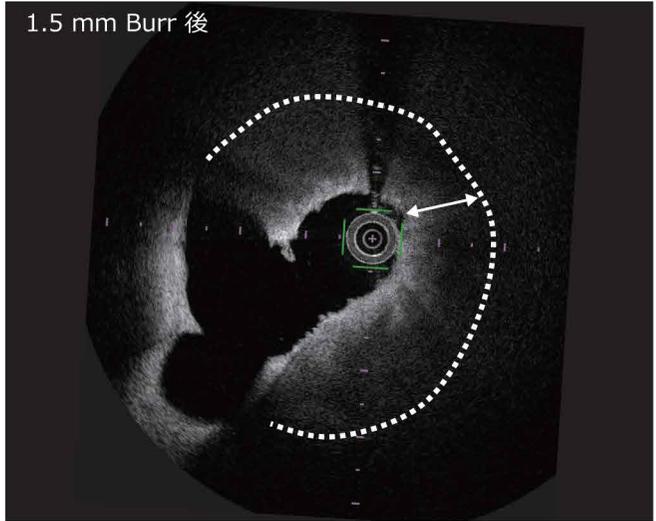
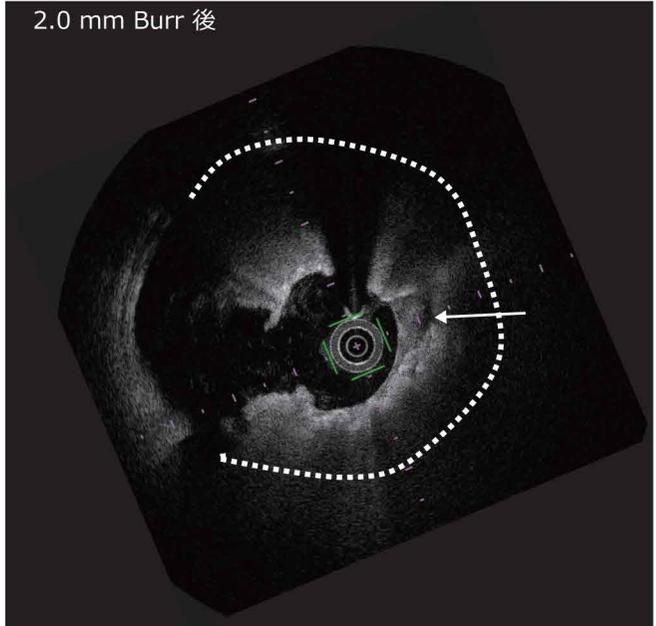
図 2-10

本例の判断基準となった狭窄部の治療前、1.5 mm Burr 後、2.0 mm Burr 後の OFDI 画像を見直してみる。

右上は治療前の OFDI 画像である。石灰が血管内に山状に突出している。この画像からは血管全体像が見えないが、血管形態から全体像を推定する点線を書くと、ワイヤーが接している山の頂上から血管壁まで約 2.0 mm ある。そのため、1.5 mm の Burr は安全に使用できると判断した。

1.5 mm Burr での ablation 後は、プラーク内に 1.5 mm の掘れ込みができた。血管縁までの距離は約 0.9 mm あるので、2.0 mm にサイズアップした。

2.0 mm Burr での ablation 後は、石灰の中に直径 2 mm の孔が開いている。矢印はその後ろにある石灰化プラークで表面が綺麗な切削面となっている。透視で見えていた石灰化は、この部分だと思われた。内腔は確保できていないため、ステント植え込みが必要と判断した。OFDI のカテーテルの位置が血管内で変わること、治療前の像で見えていた 7～1 時方向の血管壁が見えない。同一倍率に合わせているが、血管サイズも異なって見える。状況により画像の見える部位が変わっており、繰り返し評価する必要がある。

本例では、これまで恐々行っていた LCX 入口部の Rotablator 治療に対して判断材料が提供された結果、うまくステントを植え込むことができた。だが、LCX 拡張後に LAD 入口部に狭窄が出現した。LCX のステント拡張のために LAD 入口部血管を引き寄せた可能性があり、最終的に LMT からのステント追加となった。このように、短軸画像と長軸画像のアンギオ双方の情報を補いながら治療方針を組み立てていくことの重要性が理解できた症例であった。

しかし忘れてはならないのは、OFDI の弱点である“病変では血管全体像が見えない”という点である。多くは石灰化プラークの表面にソフトプラークがあり、そのため後ろの石灰が見えていない。しかし、透視では石灰を確認できる。その場合、1 本目には比較的小さなサイズの Burr を選択して、表面の柔らかい部分がなくなり、その下の石灰がはっきり見えてくれば、それが Rotablator のターゲットである。画像観察を行い、次の手段を選択する。よって、2 本以上の Burr を使用できる環境は、安全に治療戦術が組み立てられる。

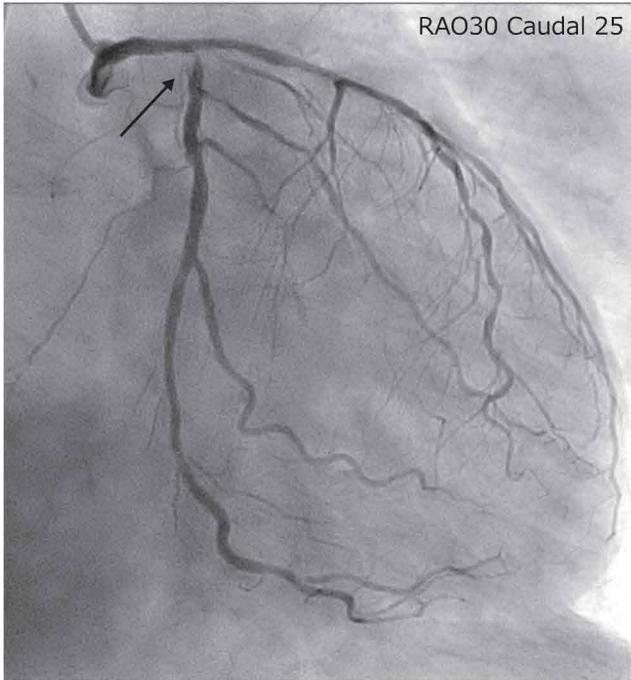
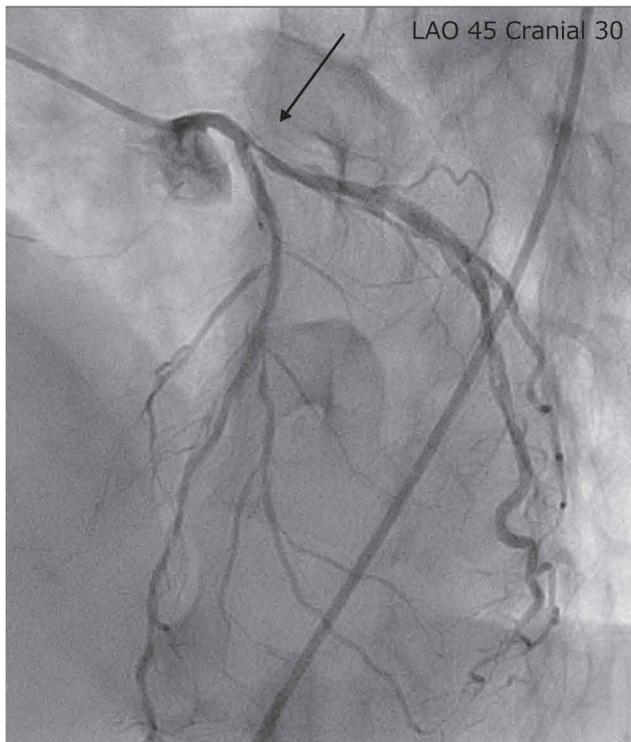
図 3-1

静止画では分かりにくい，小弯側に高度石灰化がある。

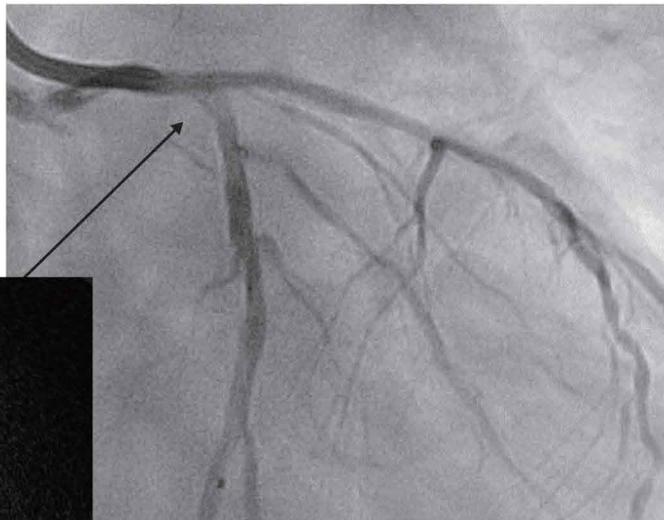
図 3-3

Rota Floppy ワイヤーと
Rotablator 1.25 mm Burr
150,000 回転で開始し, 4
回で通過した。

ハーフコントラストで OFDI と
同時スキャンを行った。造影で
はデルタ地帯ができており,
short cut している。

LAD を 12 時方向に回転させた後の OFDI 画像では,
表面にあったソフトプラークが消失し, 深部の石灰
化プラークが切削されている。まだ石灰の厚みがあ
るため, 1.75 mm にサイズアップした。

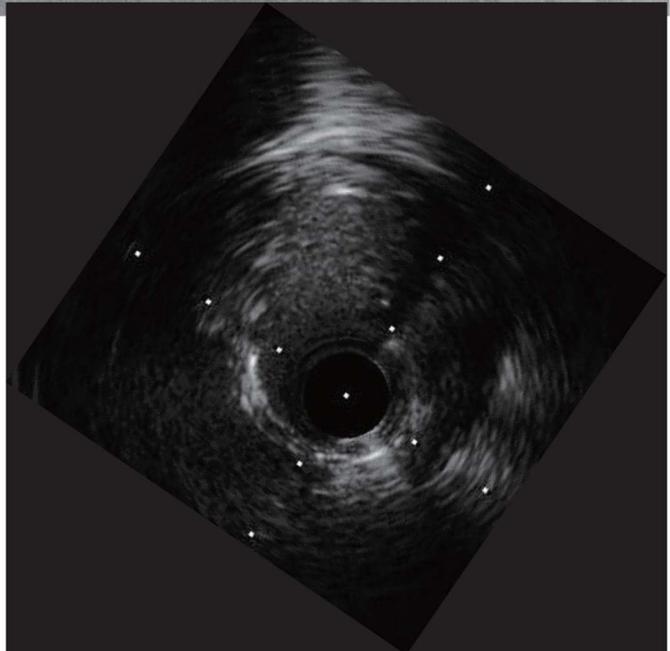
図 3-4

Rotablator 1.75 mm で 139,000 回転 1 回で通過した。

直後の OFDI スキャンとの同時造影像では、デルタ地帯が拡大している。

OFDI (上) では石灰化プラークに 1.75 mm の切除面ができ、内腔面積は拡大している。
IVUS (右) では 6 時方向に Reverberation がある。
OFDI 画像と並べると、IVUS も読めるようになる。

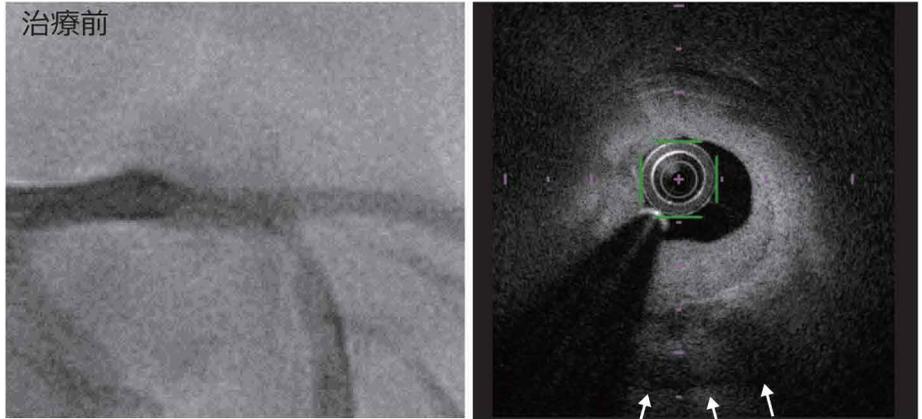
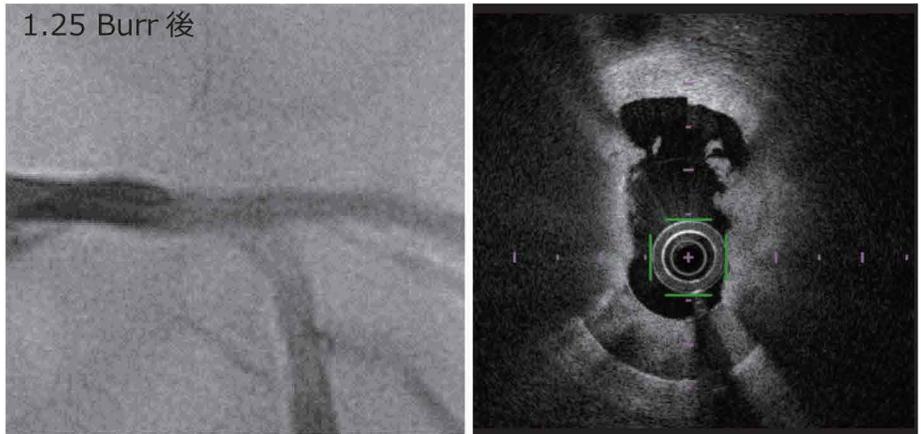
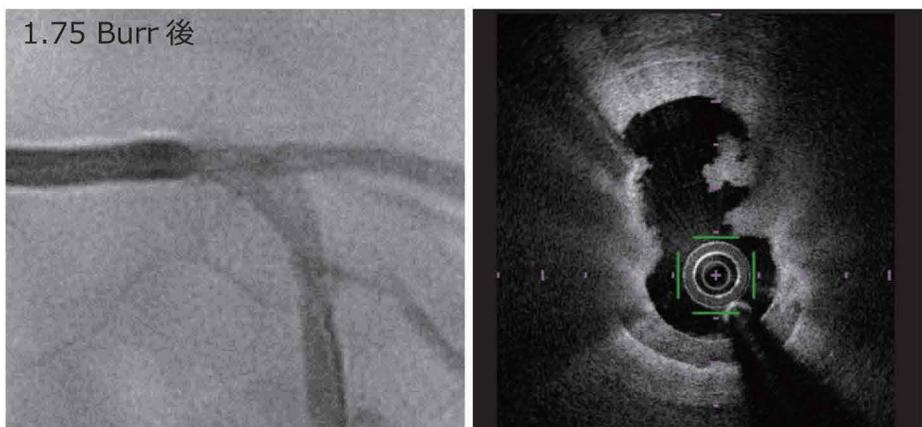
図 3-5

治療前, 1.25 mm Burr, 1.75 mm Burr 後の画像を示す。LCX の入り口部位のデルタ地帯は拡大している。

後出しジャンケンとなるが、治療前の OFDI 画像の 6 時方向に石灰化プラークがうっすらと見えている。

1.25 mm Burr にて切削後は石灰化プラークがはっきり見え、厚さが 0.7 mm 残っている。

1.75 mm Burr にて切削後は、1.75 mm の孔になっている。造影の判断では解離に見える。OFDI では解離はなく、石灰はまだ 0.7 mm 残っている。

本例は、8章に出てくるLADのStaged Rotablatorと同一の症例である。LADに高度石灰化病変があり、初回治療では拡張不十分で終わっている。よって、LCX入口部も高度石灰化病変があると推測していた。しかしOFDIでは石灰ははっきり見えず(見直すと、深い位置に石灰があった)、プラーク側にワイヤーが通過しているというのみの情報である。透視では石灰が小弯側にあり、ワイヤーも小弯側を通過しているのが見えた。ここでの判断も、2つの画像情報を元にBurrがうまく当たると推測した。本当にうまくいくかどうかという不安があったため、最も小さいBurrから開始した。通過後のOFDIでは石灰が見え、ワイヤーがプラークに接していたため、0.5 mmのサイズアップを行った。1.75 mm 1回の通過後のOFDI画像でも、0.3 mmほど石灰が残っている。最近の経験ではポリッシングを繰り返すとさらに深く削れるが、当時は破れなくてよかった判断していた。本例ではLMTのYステントを予定しており、IVUSを出してLMTとLCXそれぞれのlanding pointを決定し、距離は24 mmとなった。第三世代のUltimasterステント3.0×24 mmを10気圧で植え込んだ。OFDIで石灰化プラークの切除を確認できたことから、比較的低压でのステント植え込みをしたが、それでも良好な拡張が得られた。引き続いて、LAD方向にストラットを抜き直して拡張後、再度IVUSでLADにおけるステント留置部位を決め、LMT内の2重ストラット部位を少なくする長さである18 mmのUltimasterを追加した。その後、ワイヤーを入れ直してKBTを行っている。この手技では、ワイヤーが意図しない箇所を通過していないかどうか、一回一回IVUSで確認した。ワイヤーが浮いているストラットの後から通過すると、LMT内でストラットがめくれることがある。LMT分岐部では不注意なミスは許されないため、このような複雑病変では躊躇なくIVUSを併用すべきであり、またIVUSを使用することによってステントアンダーサイズを予防することもできる。OFDIの3Dでワイヤー経路を確認する方法もあるが、綺麗な画像がうまく撮れなければ3Dは判断できない。なお、本例における使用造影剤量は175 mL、OFDIでの観察は7回、IVUSは6回であった。1年後のフォローアップでも再狭窄はなかった。

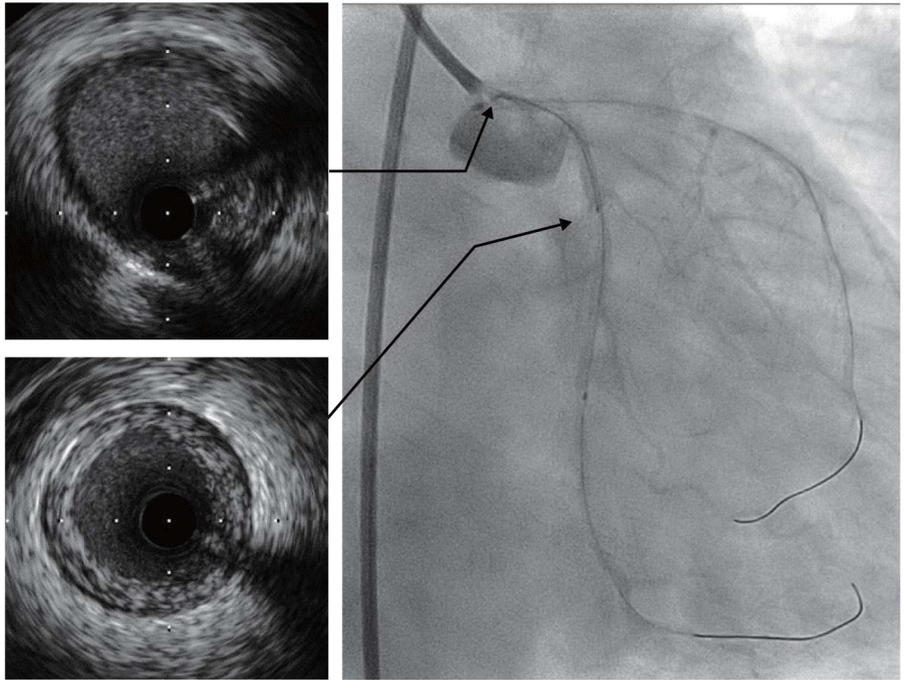
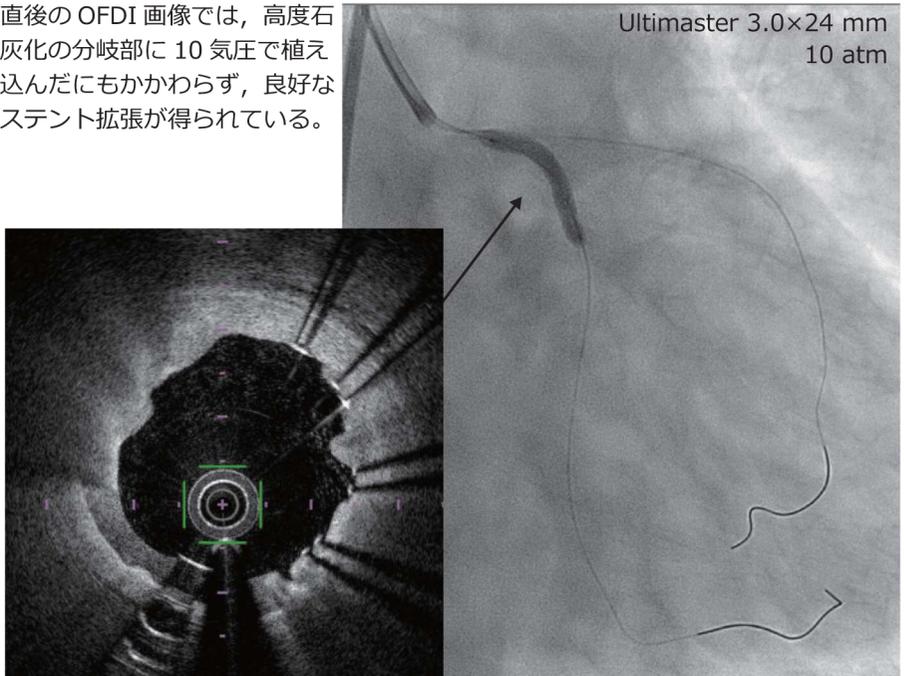
図 3-6

本例では LMT からの Y スtentを予定した。入口部から stent を合わせるため、IVUS による診断を追加した。LMT の入り口から LCX の stent の着地部位までは 24 mm であり、Ultimaster 3.0×24 mm を 10 気圧で植え込んだ。

IVUS マーキングにより決めた、LMT と LCX のランディング部の IVUS 像を示す。

直後の OFDI 画像では、高度石灰化の分岐部に 10 気圧で植え込んだにもかかわらず、良好な stent 拡張が得られている。

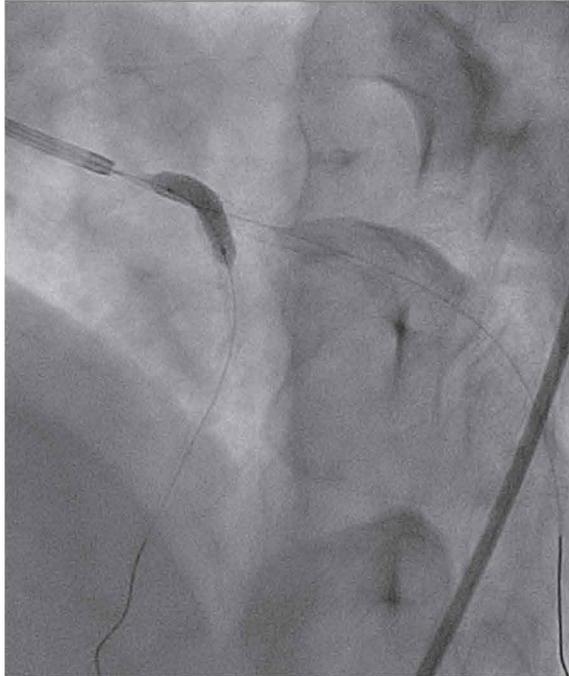
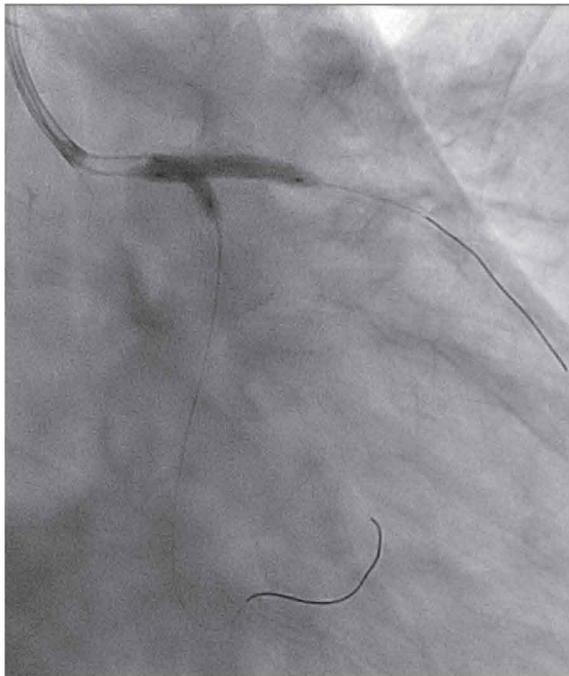
図 3-7

Yステントとするため、ストラット内からLAD方向にワイヤーを通過させ、ストラット拡張後に Ultimaster 3.5×18 mm を LMT から LAD 方向に植え込んだ。再度ワイヤーをストラット内から通過させ、kissing 拡張を行った。

Ultimaster
3.5×18 mm 16 atm

Kissing 拡張
3.5×18 mm 12 atm
2.5×13 mm 12 atm

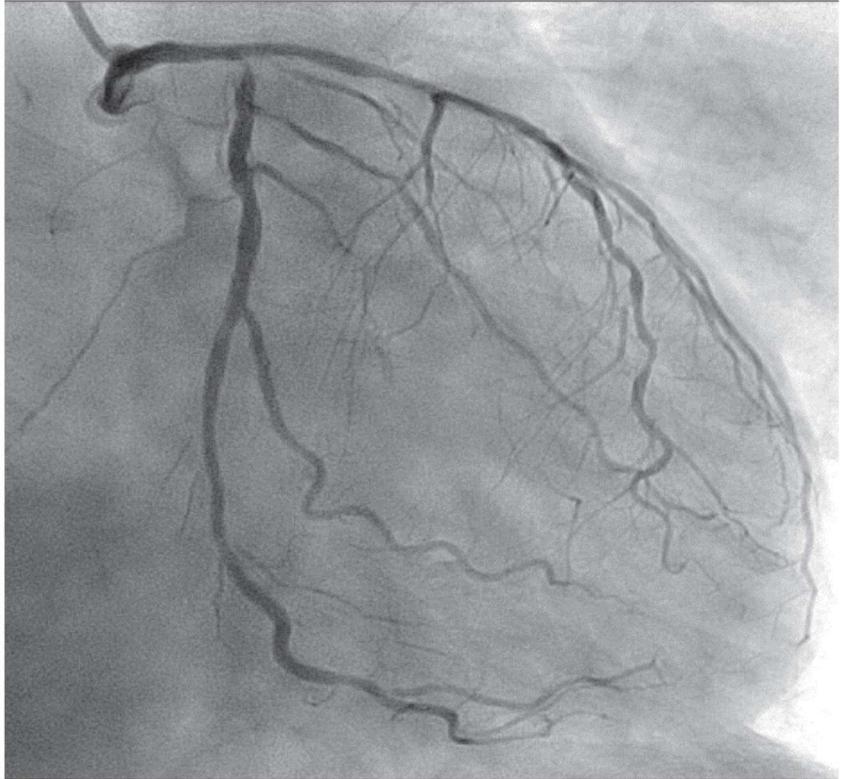
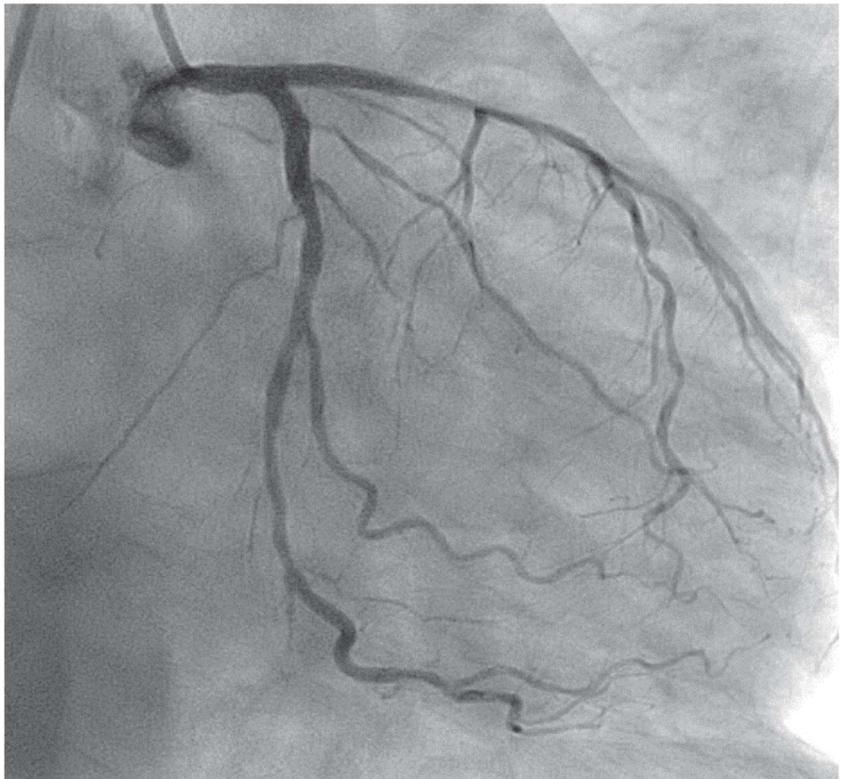
図 3-8

RAO Caudal での治療前後の画像を並べて示す。

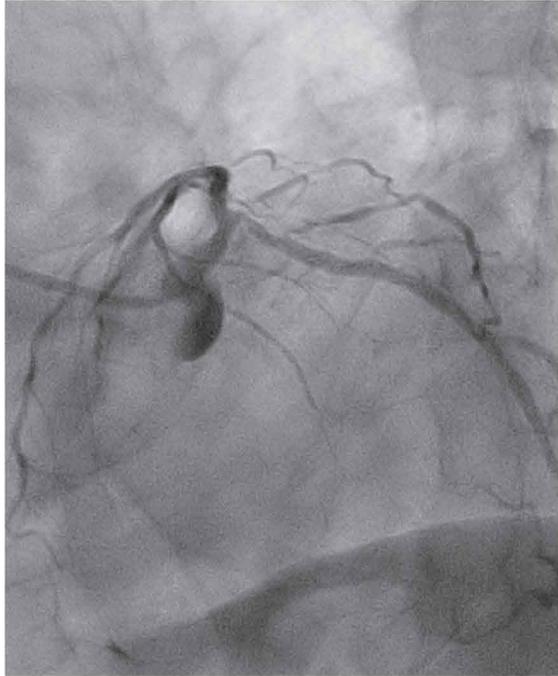
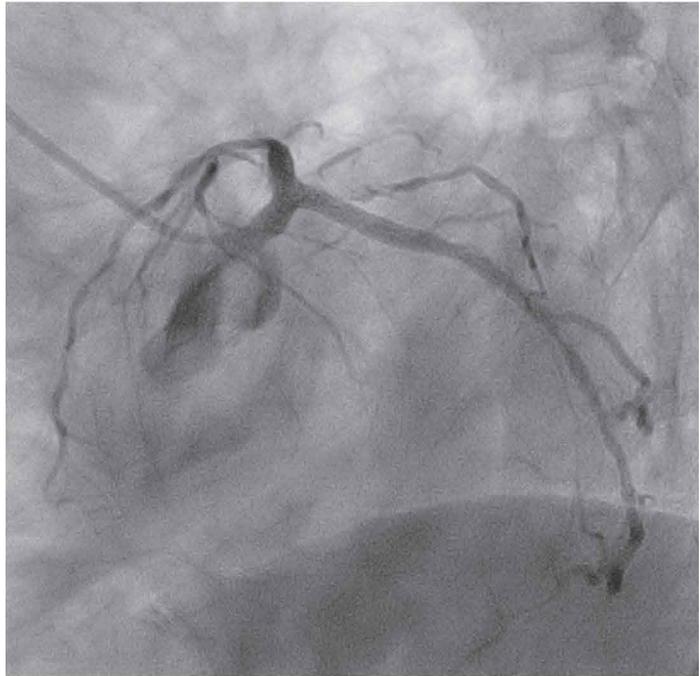
図 3-9

Spider view では LCX は鋭角に分岐していると判断していたが、治療後は滑らかなカーブとなっている。

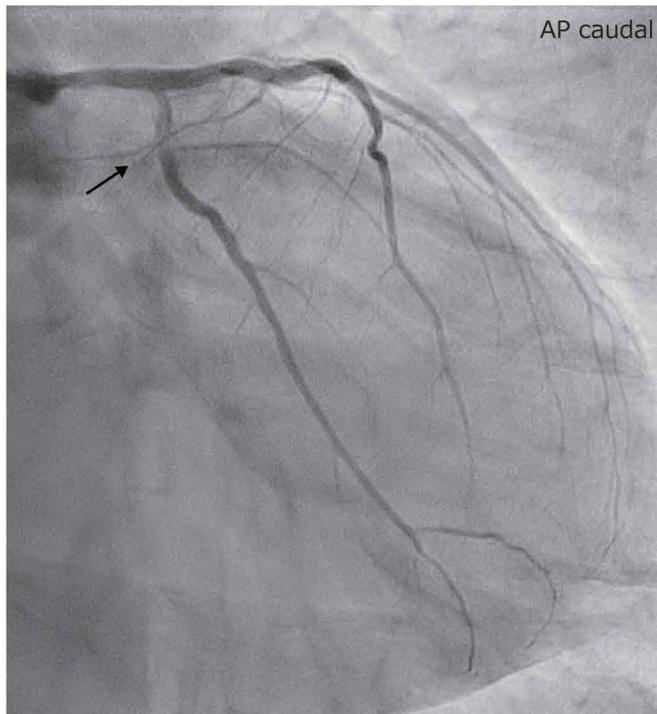
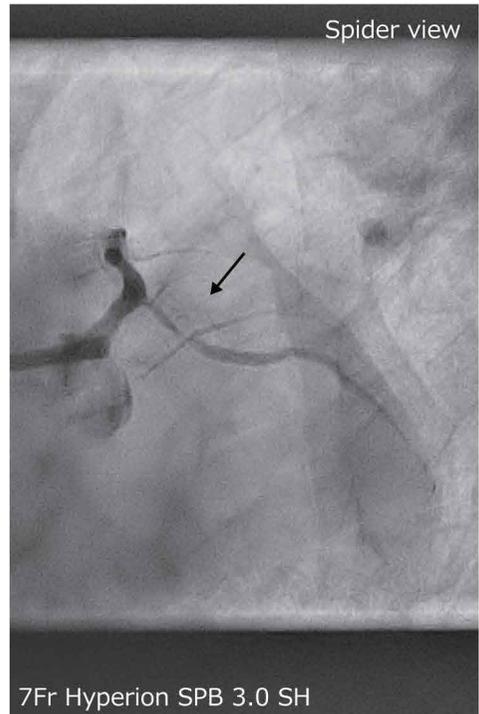
図 4-1

標的病変を矢印で示す。

57y male Effort angina
AS OMI EF 30%

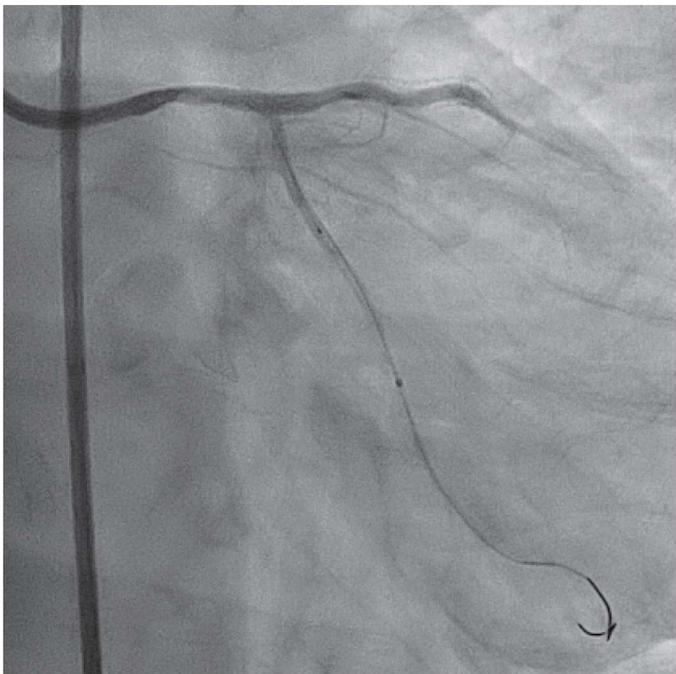
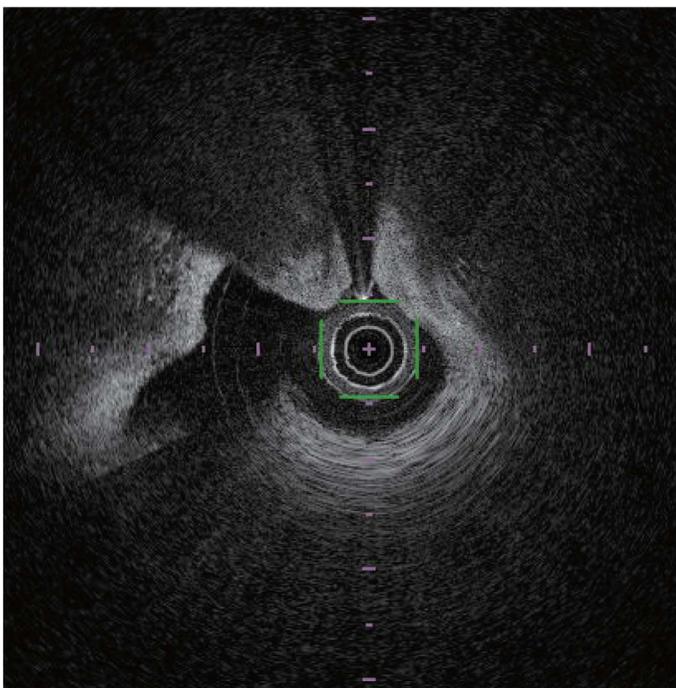
図 4-2

治療前の OFDI study を示す。本例は LMT 径が細く EF30%台であり、7Fr Hyperion 3.5 SH を用いている。OFDI による観察時は、サイドホールを閉じる目的で 6Fr Guidzilla, ハーフコントラスト 4 mL で観察した。プルバックスピードは 40 mm/ 秒。

OFDI の画像の軸が回転してしまい、方向を判断できない。3 ~ 7 時は不明である。引き抜きの軸が回転するということは、高度石灰化の屈曲部であることを意味する。

本例では、治療前の OFDI 画像は軸が回転したために、プラークロケーションの判定ができなかった。つまり、戦術を決めるうえで OFDI は役に立たなかったのである。ゆえに、この病変は“OFDI では分からない”ということが分かった。しかし、透視では小弯側に高度の石灰化が確認できたため、Rotablator は石灰化プラークにあたると思われた。石灰化プラークの存在や厚みが分からないために safety margin を多く必要とするので、Floppy ワイヤーと 1.25 mm Burr で開始した。途中の造影で、デルタ地帯が拡大していったこと、LMT も小血管であること、short cut すると破れる可能性があるのを、念のため通過させる前に再度 OFDI を行った。LMT distal の石灰が一部削れたことから、OFDI の引き抜き画像は回転せずに記録することができた。こうしてプラーク局在が判断できるようになり、小弯側の石灰化部にワイヤーが接していることから、LCX 入り口の Burr の通過は可能と判断した。その先の MLD 部はサンドイッチ状に石灰があったため、うまく切削できなければ良好な拡張が得られない。

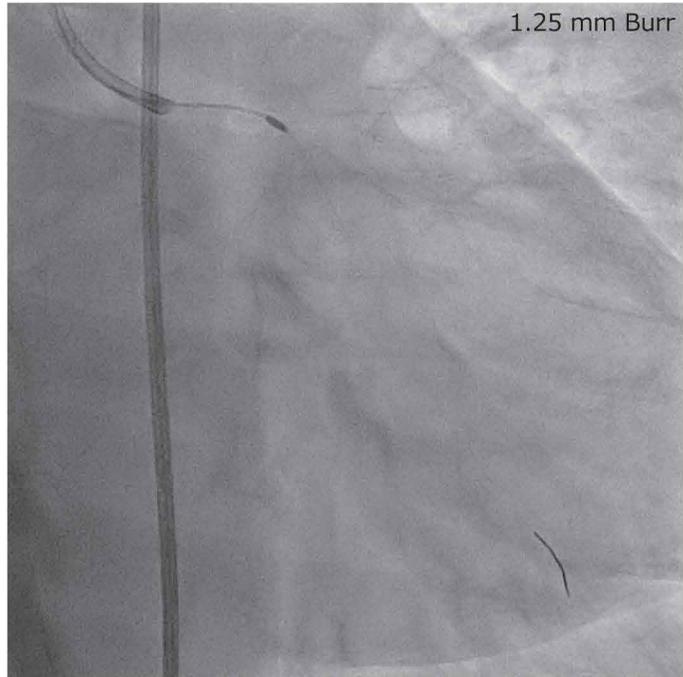
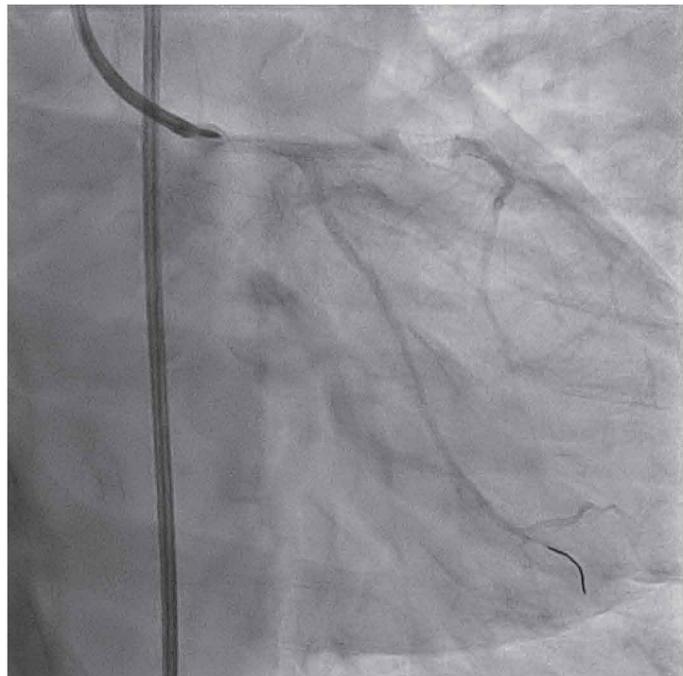
図 4-3

治療前の OFDI の画像は記録できたが、軸回転がひどく、ワイヤーがプラークに当たっているのかが判断できなかった。つまり、OFDI の画像は役に立たなかったのである。透視で確認すると小弯側に石灰が見えていることから、Rotablator は石灰化プラークにあたると判断した。しかし確証がないため、Rota Floppy ワイヤーと 1.25 mm Burr と最小のもので開始した。

154,000 rpm, 3 runs total ablation time 43 sec 10,000 down。その後の造影で、デルタ地帯が徐々に拡大していったことが確認された。

テストショットすると、デルタ地帯の拡大がある。

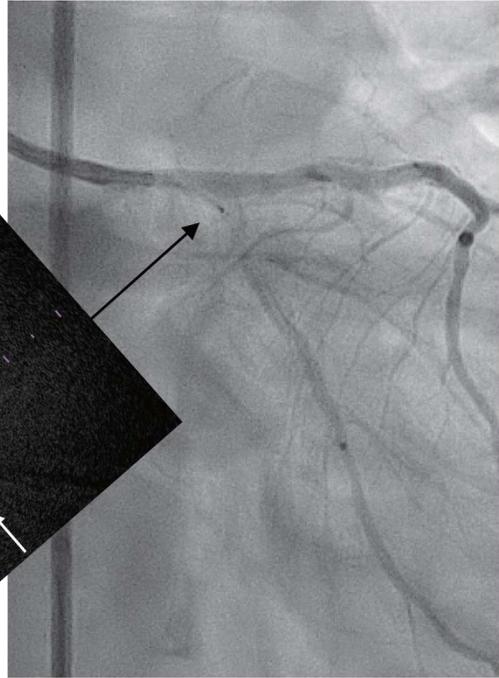
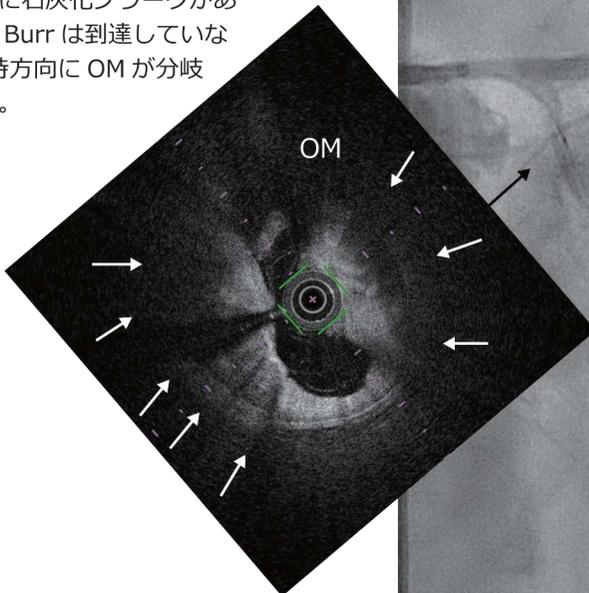
図 4-4

Burr が通過しない状況でデルタ地帯が拡大しており、perforation するのではないかと不安になった。完全に通過させる前に、再度 OFDI の観察を行った。

手前が切削され、ベントが緩和され画像軸の回転はなくなった。LAD を 12 時に回転させてみる。LCX 入口部は小弯側に 0.5 mm の石灰部があり (矢印)、OFDI カテーテルが接している。

LCX の MLD 部位は 1 ~ 3 時方向の心筋側と、7 ~ 10 時の心外膜方向に石灰化プラークがある。まだ Burr は到達していない。12 時方向に OM が分岐している。

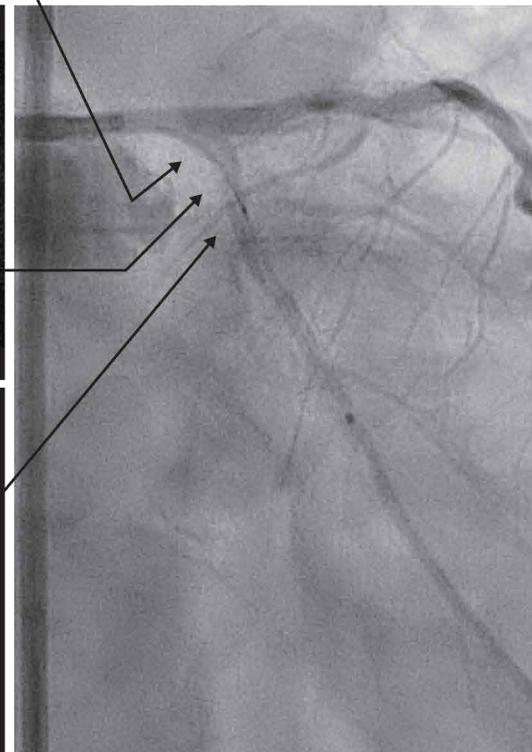
図 4-5

OFDI の結果から、LCX 入口部に 1.25 mm Burr は通過できると判断し、通過させてポリッシングを行った。

Rotablator 通過後の OFDI 画像 a ~ c を示す。

a : 小弯部では、外膜ギリギリまで削れている。

b : 9 時方向の心外膜側に 1 mm の石灰が残っている。

c : MLD 部位は、残存石灰が 3 時と 9 時の方向にサンドイッチ状にまだ厚く残っている。

1.25 mm Burr で入口部通過後に MLD 部位を切削し、入り口を 1 回ポリッシュした。その後の OFDI で入口部は外膜ギリギリまで削れており、ワイヤーも同じ部位を通過していることから、Burr サイズアップは血管破裂のリスクがあると判断した。しかし、LCX の MLD 部は 1.25 mm Burr では ablation 効果が少ない。LCX の入り口をこれ以上削らないようにして、Burr を LCX 内に持ち込んでから病変を ablation することを考えた。OFDI で見える LCX の血管サイズ (media-media) は 3.0 mm あることから large Burr の効果が期待できるが、LCX の入り口を通過する際に perforation するリスクがあり、安全面を考慮して 1.5 mm とした。

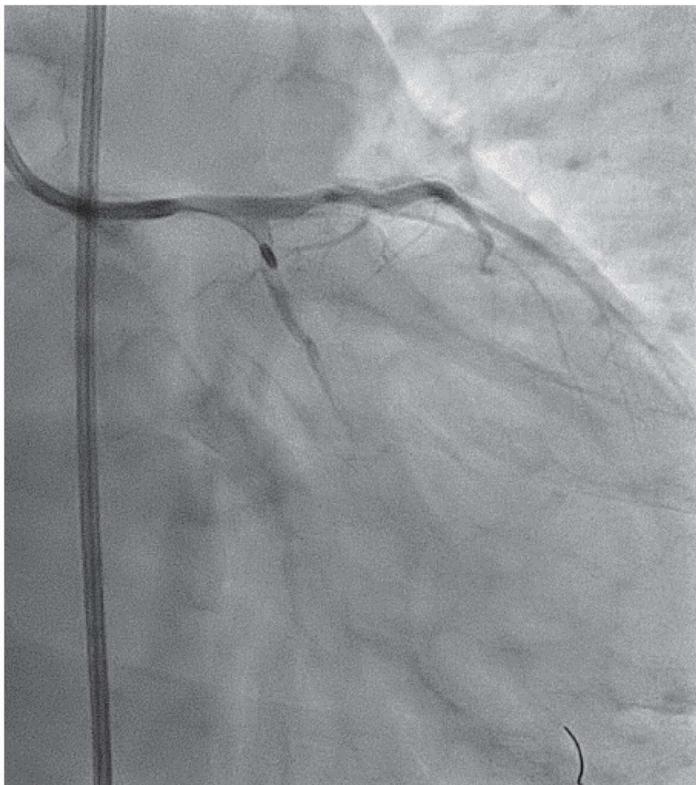
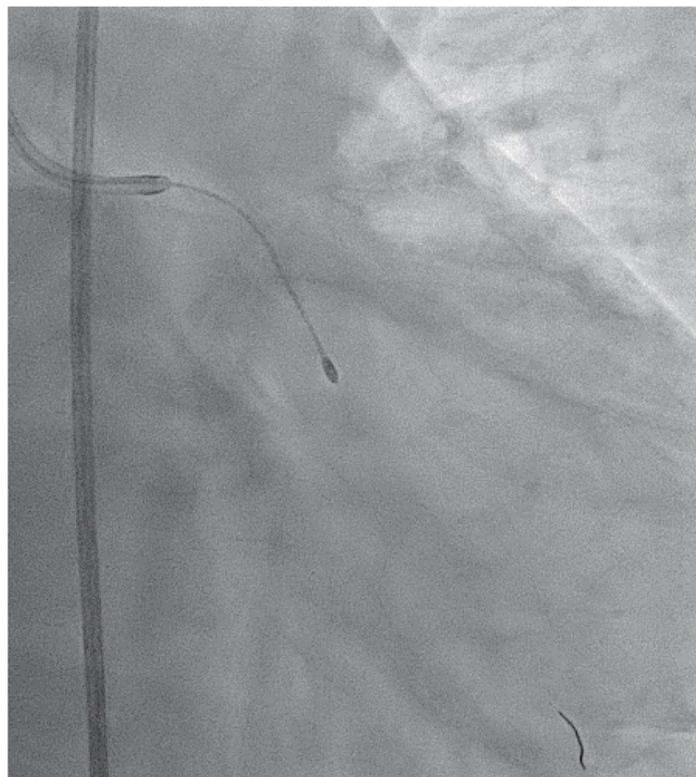
図 4-6

MLD 部である図 4-5-c の部位の ablation が不十分であったため、そのみを 1.5 mm Burr で切削することとした。プラットフォームを LCX の中に置くため、ガイドワイヤー走行が大弯側 (LAD 方向) に向かうようにガイディングカテーテルを押し、先端を上方向に向け、1.5 mm Burr を手で押し進める。進まなくなったところでダイナグライドを一瞬回し、LCX 本幹に落とし込んだ。LCX 入口部では Burr を回さないように心がけた。右図はプラットフォームの位置を示す。

RotaFloppy 1.5 mm Burr
135,000 rpm, 2 runs total ablation
time 29 sec 10,000 down
高度石灰化であり、通過後にジャンプして末梢に進んだ。

回転させずに LCX へ Burr を持ち込むため、ガイディングカテーテルを押し付けて LAD 方向に向け、ワイヤーが LAD 側である大弯側にシフトするように心がけ、進まなくなった時点でダイナグライドを一瞬回して LCX に落とし込んだ。その後は病変を 1.5 mm Burr で ablation した。アンギオ上は血管が小さいことからステント留置を避け、LCX 内は全周性にプラークがあるため、カッティングバルーンで拡張して DCB を用いた。

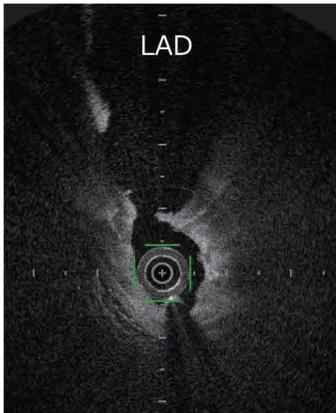
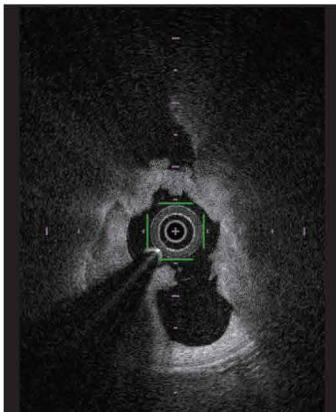
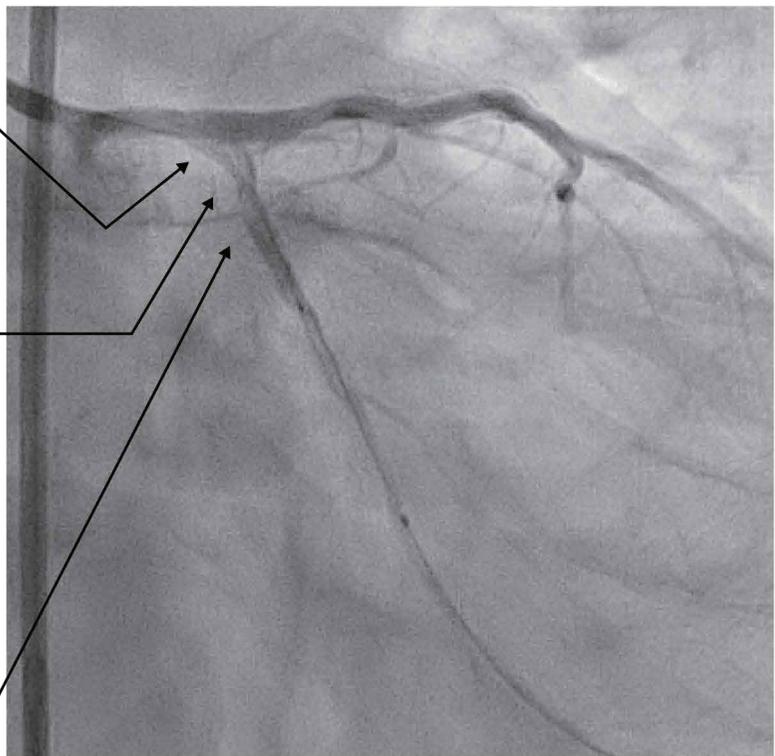
図 4-7

LCX 本管内の ablation 後の OFDI study

プルバックスピード 20 mm / 秒 ハーフコントラスト 16 mL

小弯部には 1.5 mm Burr は走らせていないので破れていないが、6 時方向は外膜ぎりぎりである。

9 時方向の石灰化が一部切除されている。

MLD 部位は内腔が軽度拡大し、石灰が減少した。

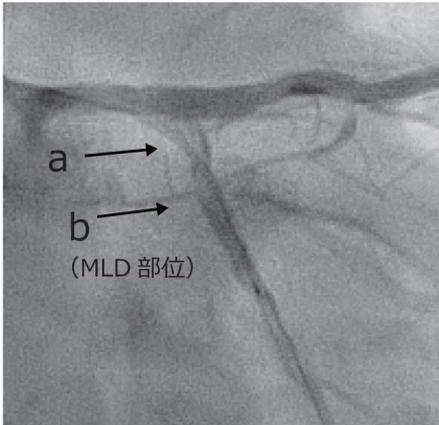
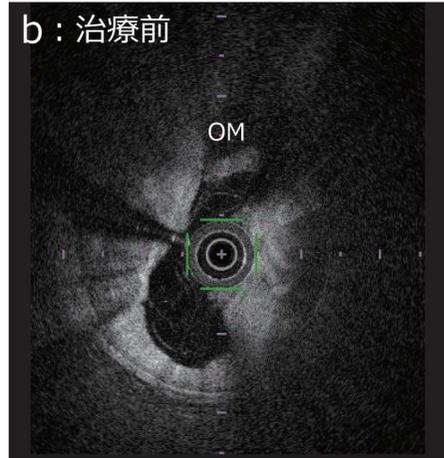
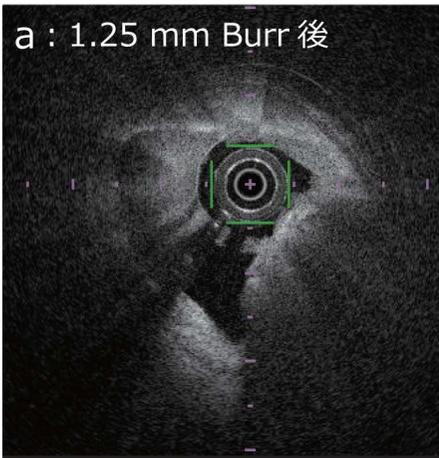
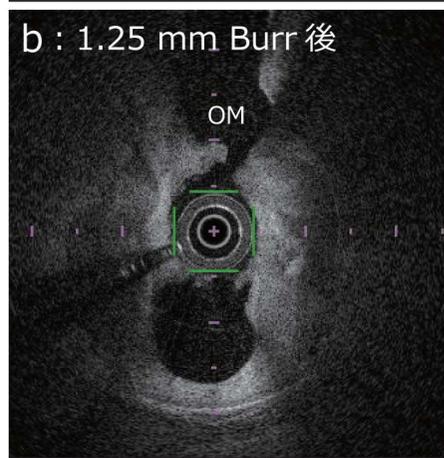
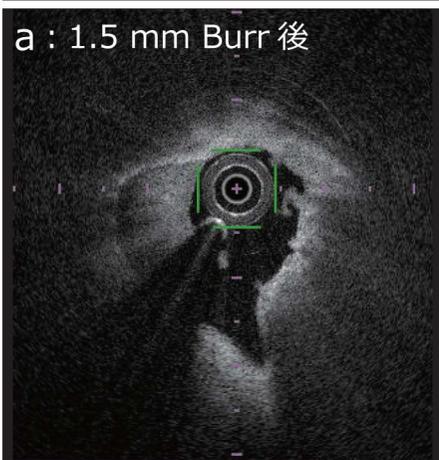
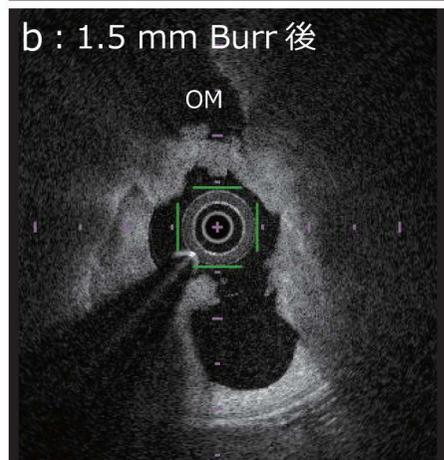
図 4-8

1.25 mm Burr から 1.5 mm へのサイズアップで効果があるのかという疑問もあるが、OFDI で病変の石灰のある LCX に入った部位 (a) とその先の MLD 部位 (b) に注目してみる。MLD 部の血管径は 3.0 mm あることから、1.75 mm の選択も可能と思われる。しかし LCX 入口部小弯測がぎりぎりまで削れており、1.75 mm Burr を通過させる際にさらに深く掘れると破裂する危険性がある。Safety margin を十分取るため、1.5 mm Burr を選択した。1.25 mm と 1.5 mm の切削効果の違いは、下のように並べてみると分かるが、造影では分からない。
