7 OFDI ガイド Rotablator

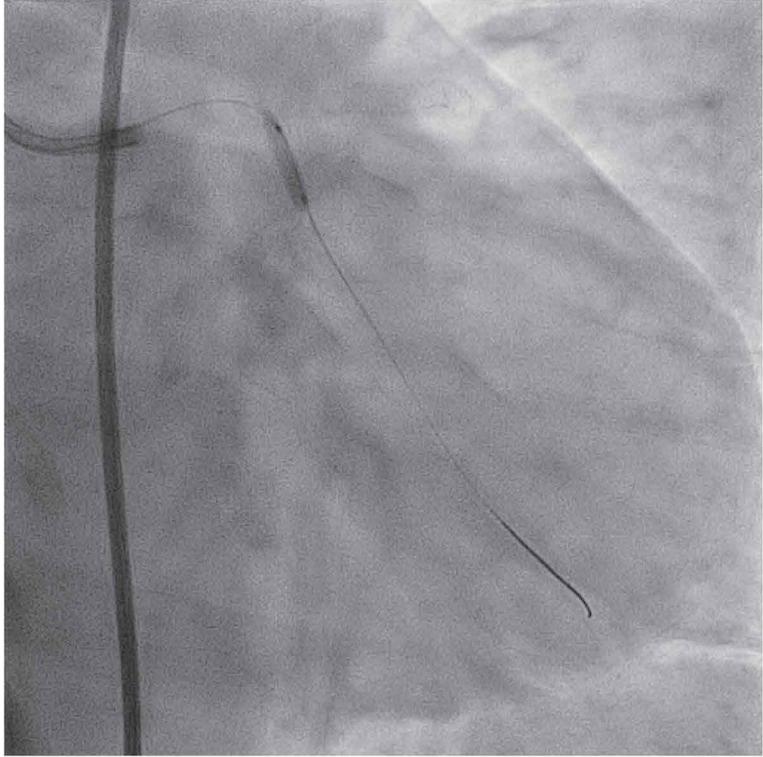
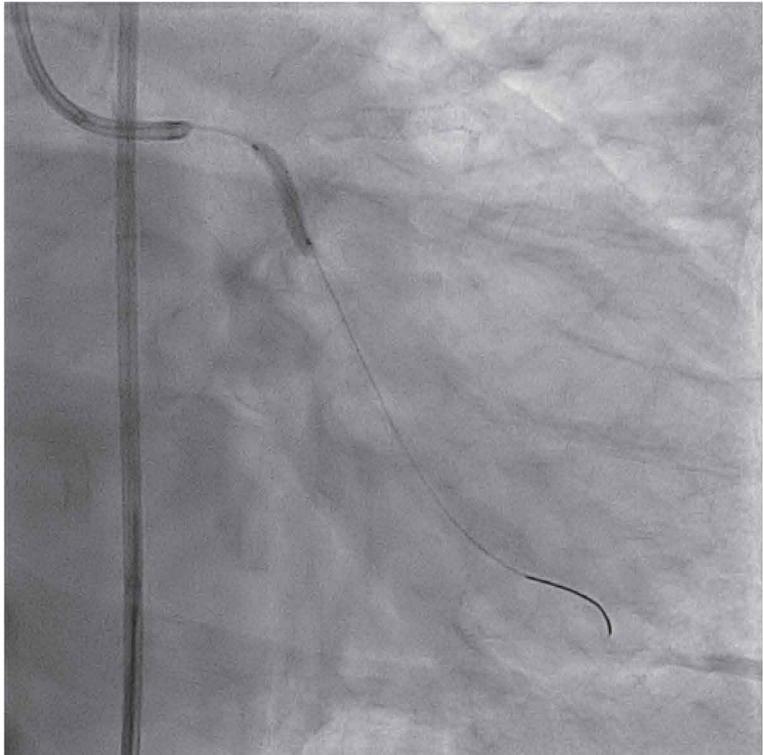
図 4-9

本症例では小血管であり Cutting DCB を行い, 終了した。

Cutting balloon
2.5×15 mm 6 atm

SeQuent Please
2.5×15 mm 5 atm
90 sec with guidezilla
protected delivery

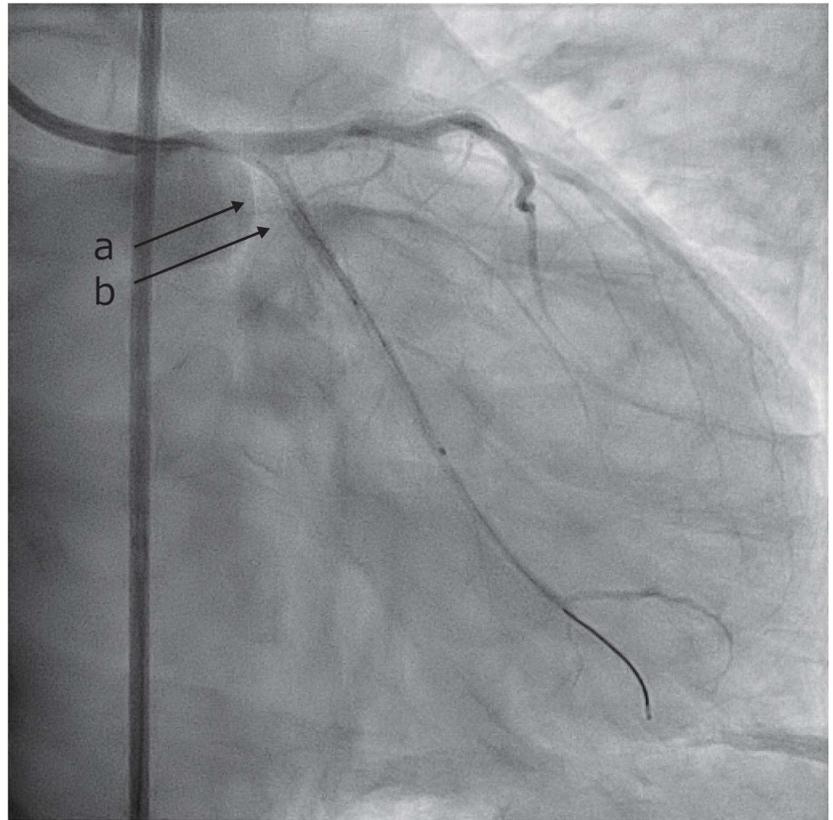
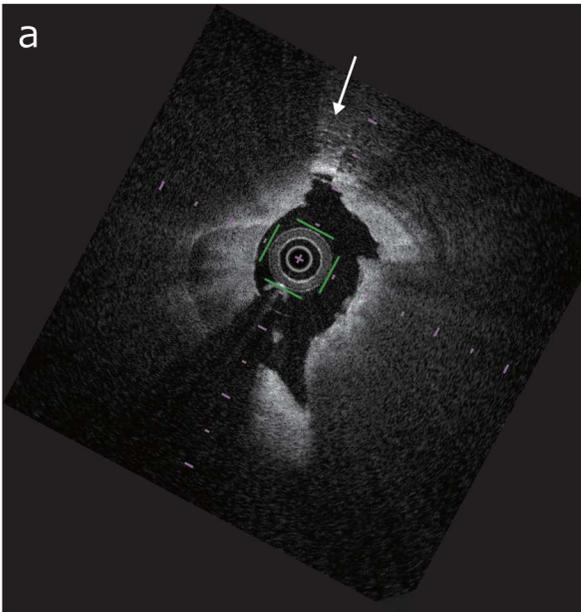
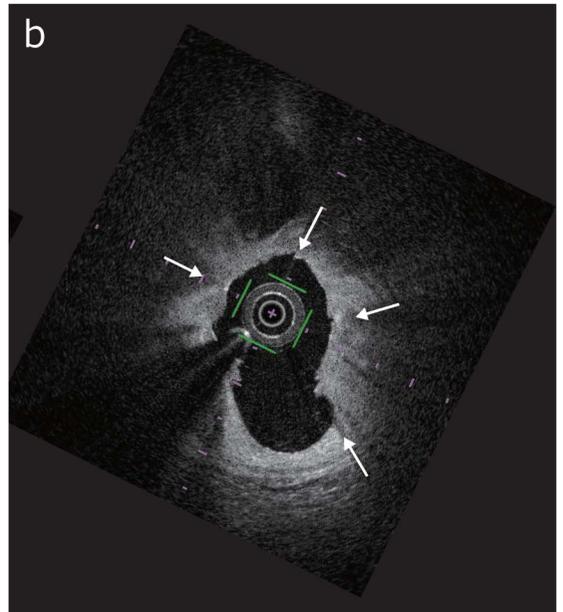
図 4-10

Post Cutting DCB
OFDI study
Pull back speed
20 mm/sec
Half contrast 20 mL

12 時方向のプラークには亀裂が見られる。

DCB 後の付着物は内腔に白く光り、影を引く。

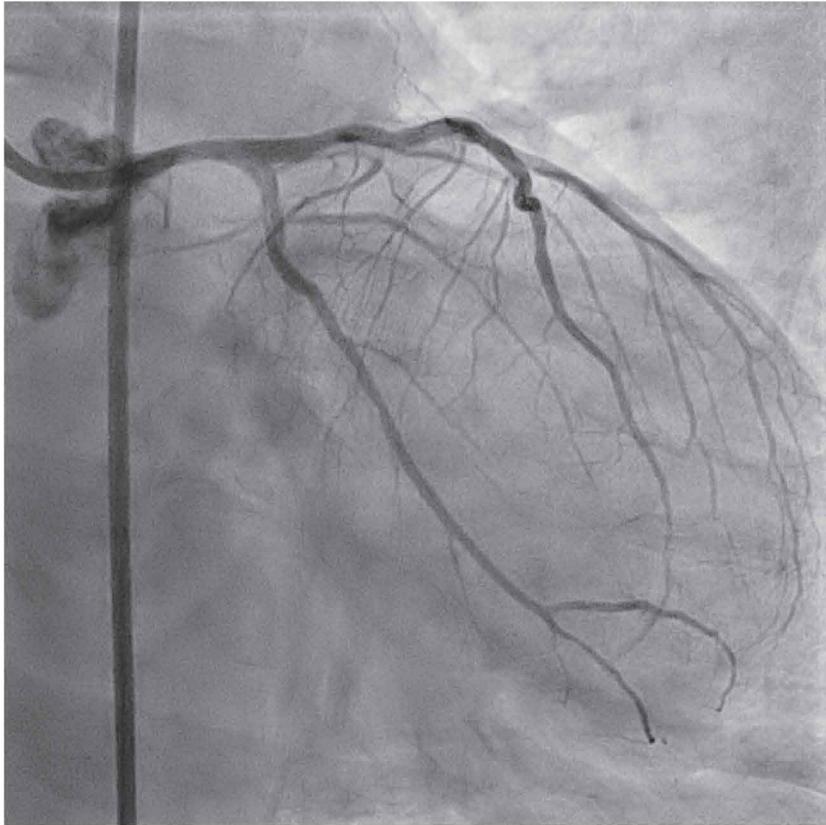
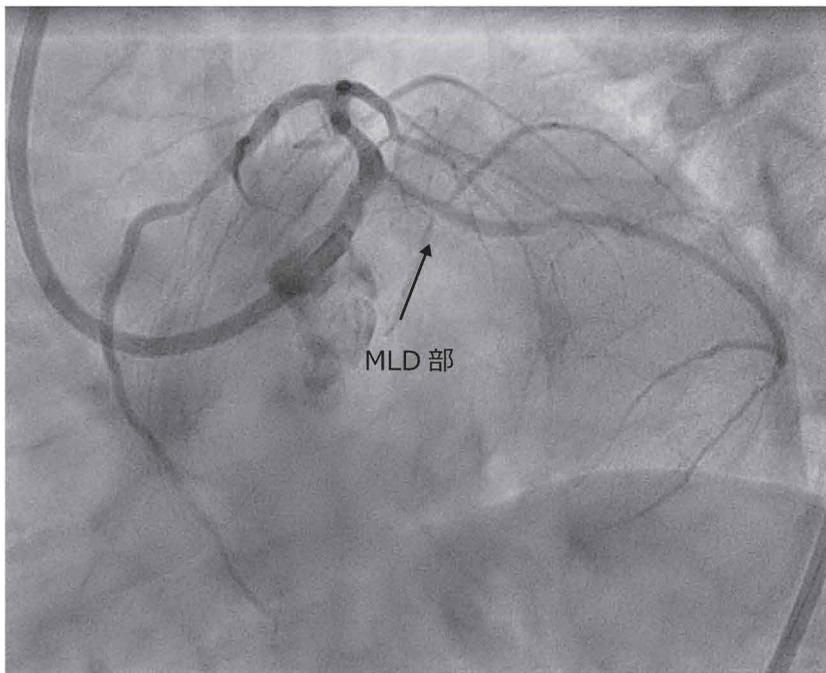
図 4-11

最終造影では 6Fr Guidezilla を 7Fr カテーテル先端付近まで導入し、造影した。この際に Y コネクターをしっかりと締めておかないと、ガイドエクステンションカテーテルがカテーテル先端から冠動脈内に飛び出してしまふ。

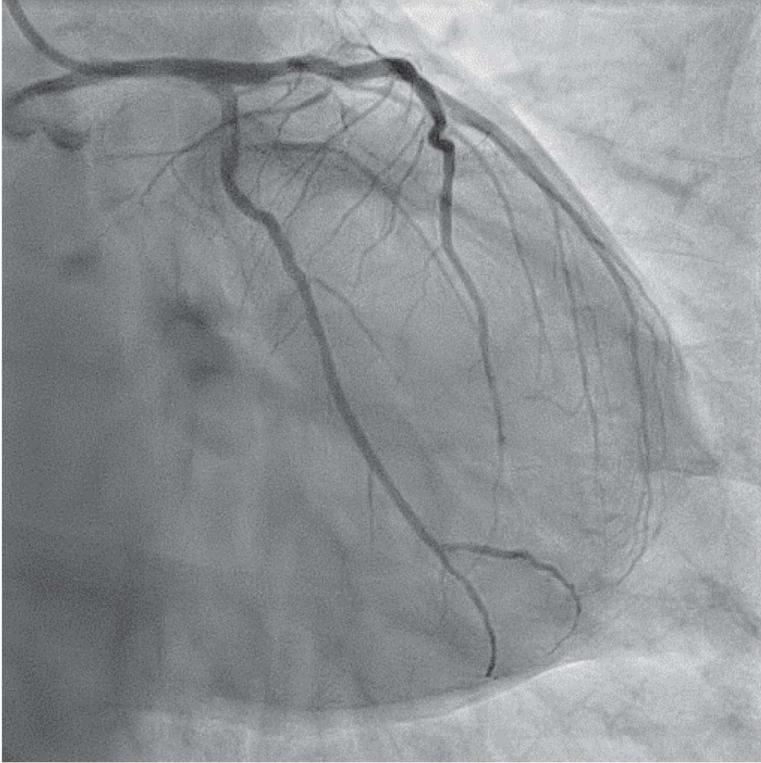
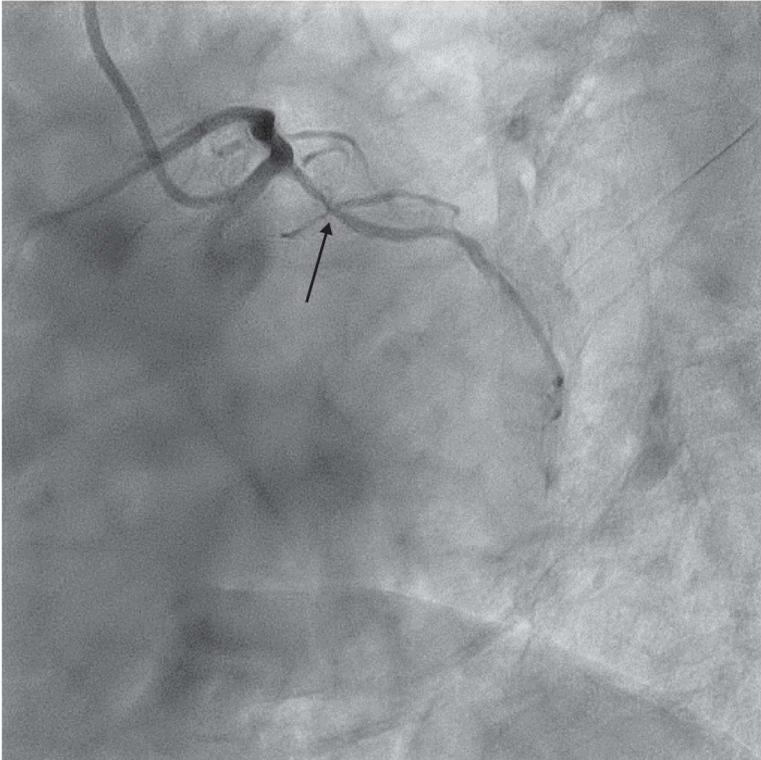
図 4-12

Rota DCB であり、6 カ月のフォローを行った。LCX 入口部はデルタ地帯が残っているが、MLD 部は 75% の再狭窄（矢印）であるが治療前より改善しており、薬物療法を選択した。

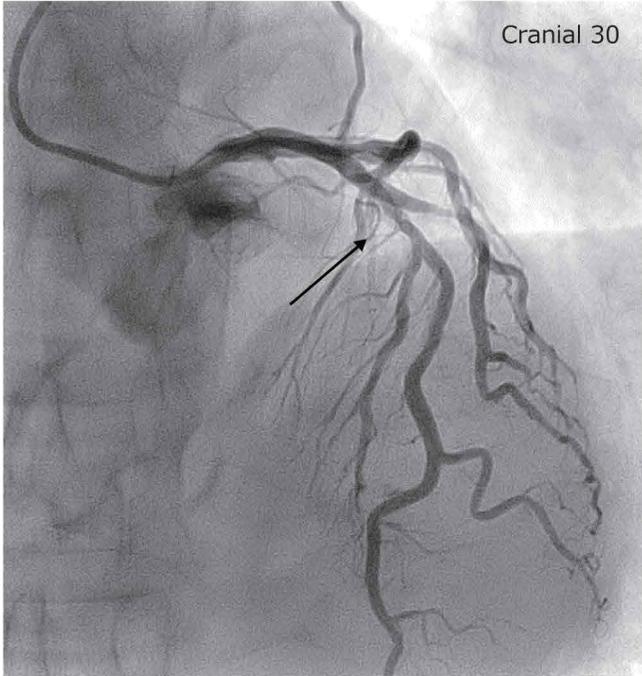
図 5-3

透視画像では LMT, D1, D2, LAD, Septal に高度石灰化がはっきり見える。

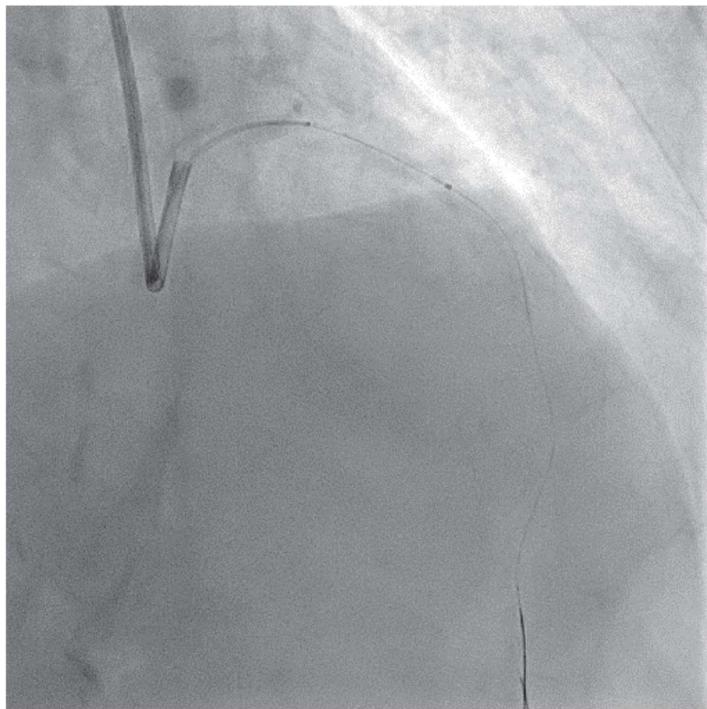
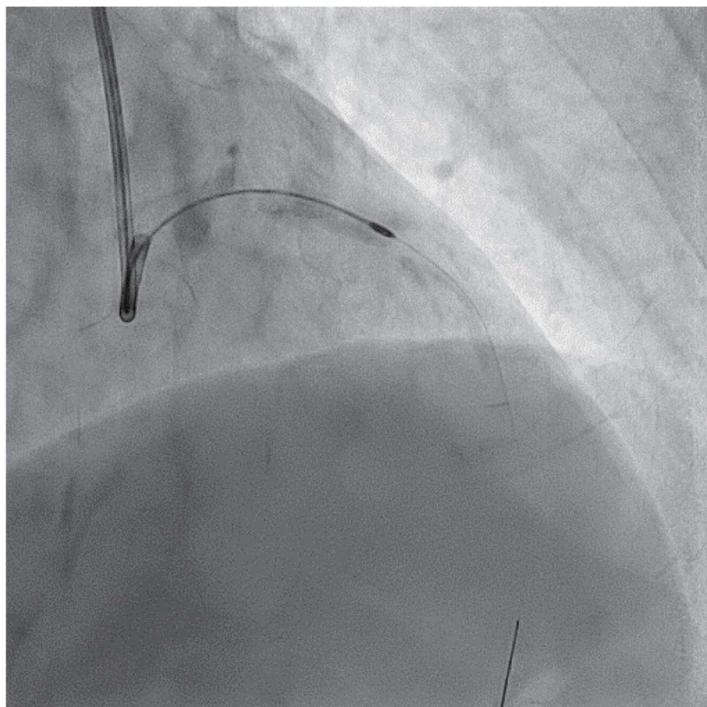
図 5-5

治療前の OFDI は不通過であった。

ワイヤーバイアスを小弯側にかける目的で Rota Extra support を選択し, Diffuse long lesion であることから 1.25 mm から開始した。160,000 回転 ×4 回で通過し, 回転数の低下は 8,000 であった。

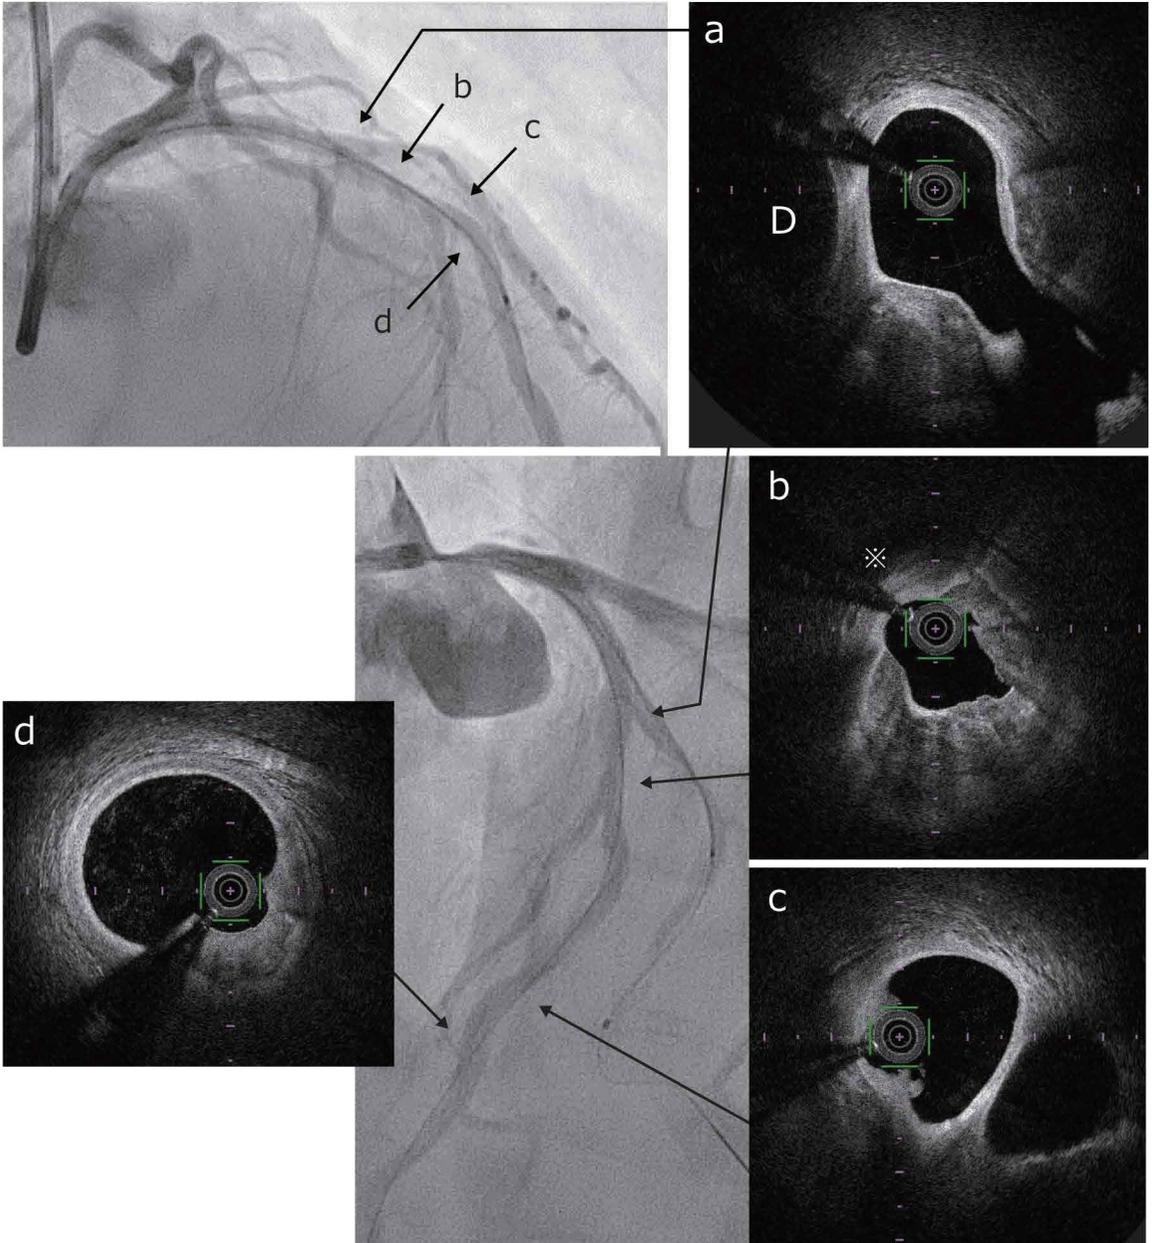
図 5-6

1.25 mm Burr にて ablation 後の OFDI の観察を示す。

- a) 部位は septal 直上であり、5 時方向に分岐し 9 時方向に D が見えている。3 時から 7 時方向に石灰が見えているが、ワイヤーは石灰から離れている。
- b) MLD 部位ではワイヤーは 10 時方向の対角枝側にあり、一部石灰は消失しているが、外膜に近付いている。LAO Cranial の画像では、ワイヤーは対角枝側の壁に接している。
- c) 部位にはあまり石灰化プラークがない。
- d) 部位では 5 時方向に石灰の切削部が形成されている。Ablation の抵抗部位は d の部位で大きかった。本例では、石灰の厚い b の部位では Burr サイズをアップしても石灰には当たらず、対角枝側である 10 時方向のペラペラの部位に Burr が通過すると破裂する可能性がある (※)。

本例は高度の石灰が冠動脈全体に見えており、Rotablator の良い適応症例と考えていた。しかし 1.25 mm Burr での ablation 後、ワイヤーは石灰化プラーク側には寄っておらず、MLD 部は石灰化プラークとは反対の対角枝側がペラペラとなっていた。Burr をサイズアップすると薄い対角枝側を通過し破裂のリスクがある。そこで本例では Burr のサイズアップをせずにステントに変更した。石灰化部位は前拡張で完全に拡げておかなければステント拡張不良になる。石灰化プラークを割るにはカッティングバルーンが優れているが、薄い部位に刃が当たると裂けるリスクがある。したがって concentric plaque でない場合は NSE を用いたほうが safety margin が大きい。本例では NSE 3.0 mm のバルーン 8 気圧で拡張が得られ、LAO でもバルーンが拡がっていることを確認した。OFDI では 5 時方向のプラークに亀裂ができたことから、ステントを植え込んでも拡張が得られると判断し、OFDI 画像から landing point を決めて長さを測定したところ 28 mm であり、Nobori 3.5×28 mm を植え込み、対角枝と kissing で仕上げた。

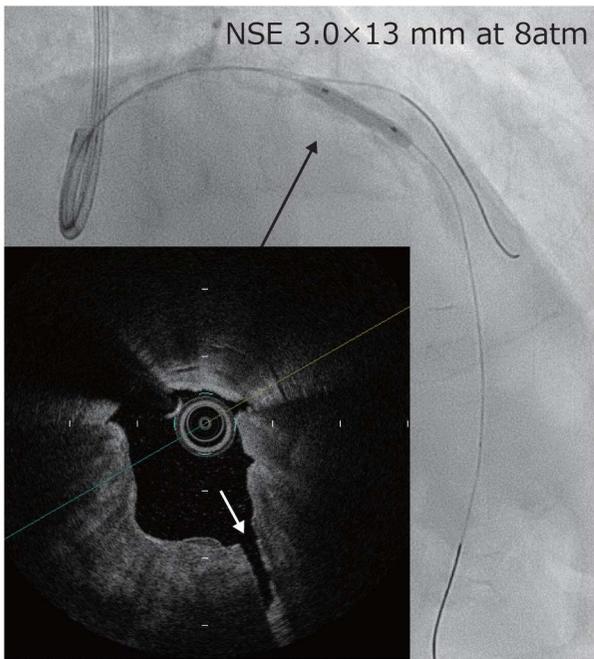
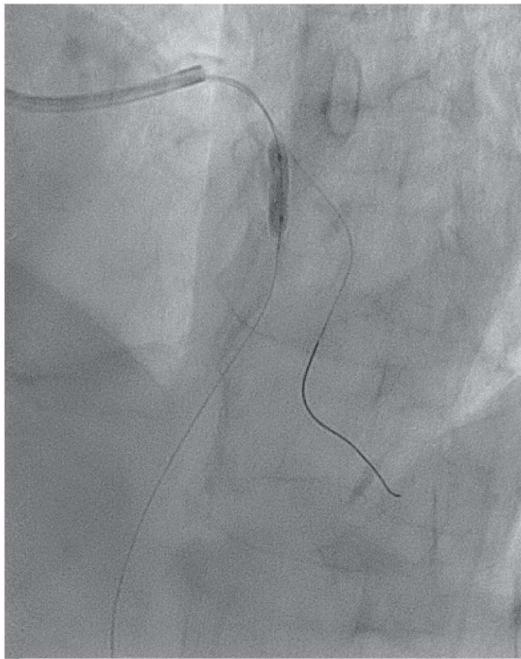
図 5-7

NSE での前拡張後は 5 時方向の厚い石灰化プラークに割が形成されている。

高度石灰化病変であり、多方向からバルーンが拡張しているかを確認する。

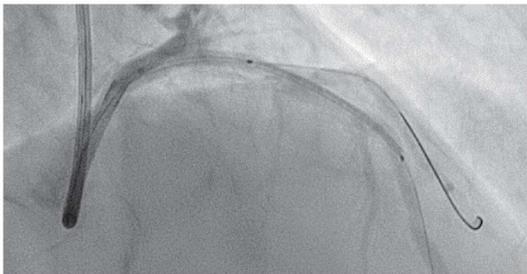
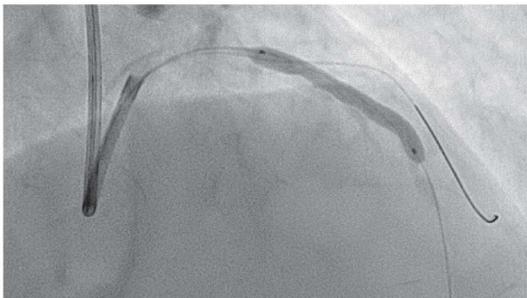
図 5-8

ステントで落とせる部位は 28 mm であるため、Nobori 3.5x28 mm を選択し、位置決めを行った。

高度の eccentric plaque であり、Rotablator で十分 ablation できていない。破裂のリスクもあるため、Nobori 3.5x28 mm を 8 気圧で拡張した。

OFDI で確認し、過拡張にならないように 3.25 mm NC balloon 13 mm を 18 気圧にて拡張した。

対角枝をワイヤーで取り直し、分岐部を 3.25 mm, 2.25 mm にて kissing inflation を 10 気圧で行った。

最も石灰化が強かった部位の OFDI 像では、石灰が割れステントが拡がった。しかし、ストラットが石灰化プラークの表面の 5～8 時方向で接していないことも確認された。すでに高圧で拡張しており、これ以上圧着させるならばバルーンサイズを大きくせざるえないが、破裂のリスクが高まる。OFDI で見ると浮いてるストラットばかり気になってしまうが、ストラットの圧着よりも内腔断面積がしっかり拡がっているかに着目する。造影では残存狭窄は目測 20% 未満と良好であったため終了とした。このように、治療の判断は OFDI と造影を合わせて行う。

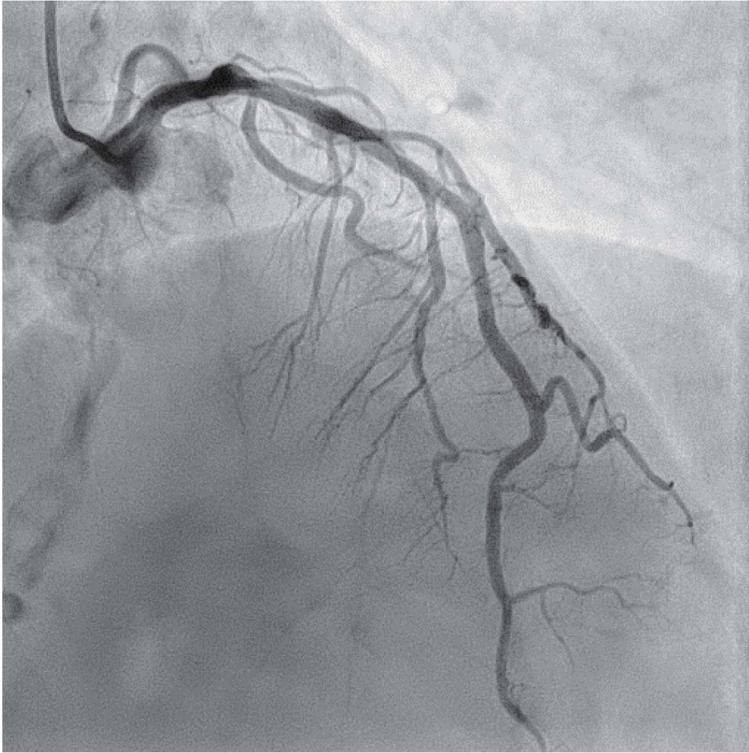
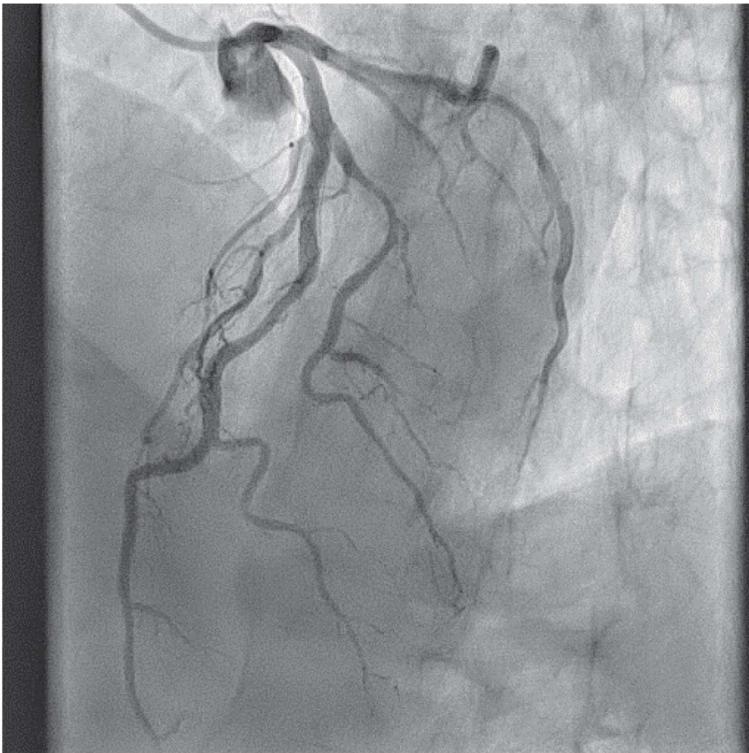
図 5-10

11 カ月のフォローアップ造影でも、良好なステント拡張が維持されている。
